# CERTIFICAT DE PERFORMANCE ENERGETIQUE

Habitation individuelle

numéro : 20180824-0000534059-01-2

**Adresse** Rue Jean-Baptiste Colyns, 84  
1050 Ixelles

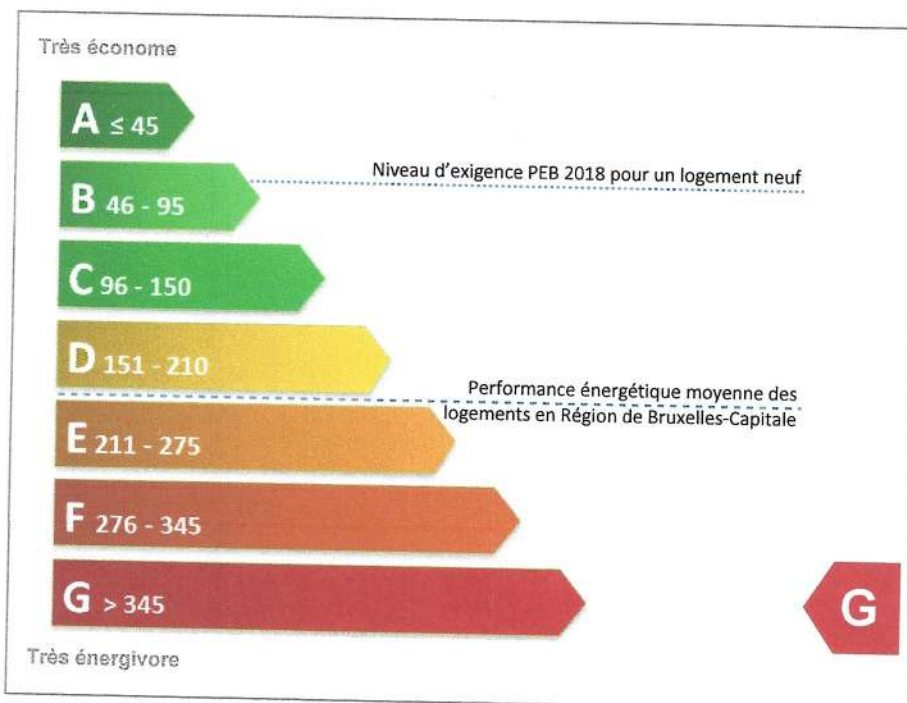
### Classe énergétique

| Consommation d'énergie primaire annuelle par m <sup>2</sup> | 399 | [kWhEP/(m <sup>2</sup> .an)] |
| Consommation d'énergie primaire annuelle totale | 38.572 | [kWhEP/an] |

Les 3 recommandations principales à mettre en œuvre dans ce logement pour se rapprocher de la performance énergétique minimale requise pour un logement semblable nouvellement construit sont :

| N° | Cible | Recommandation | Evolution de la classe énergétique grâce aux travaux | Diminution de la consommation annuelle d'énergie |
|---|---|--|--|--|
| 1. | | Isoler le plancher | F | -31% |
| 2. | | Isoler le plancher +<br>Isoler la façade | D- | -48% |
| 3. | | Isoler le plancher +<br>Isoler la façade +<br>Remplacer les fenêtres (profilés et vitrage) | D | -57% |

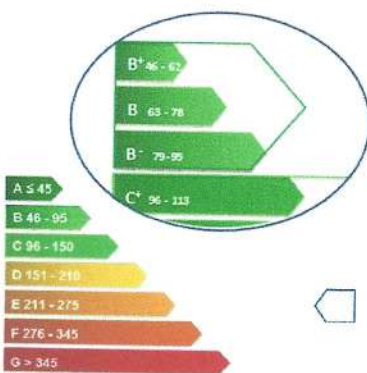
#### Classe énergétique

La classe A, pour les biens les plus économes, est subdivisée en 4 niveaux dont le A++ pour une habitation à énergie positive, c'est-à-dire celle qui produit plus d'énergie qu'elle n'en consomme. Les classes B à E sont divisées en 3 niveaux, suivies des classes F et G, pour les biens les plus énergivores.

La ligne en pointillés indiquant le « Niveau d'exigence PEB 2018 pour un logement neuf » correspond à la performance énergétique minimale qu'aurait dû atteindre votre bien s'il avait été construit en respectant les exigences PEB d'application en 2018. Depuis le 2 juillet 2008, des exigences PEB sont d'application pour les nouvelles constructions et pour les travaux de rénovation soumis à permis d'urbanisme, pour autant que ces travaux concernent l'enveloppe du bâtiment et soient de nature à influencer la performance énergétique. Plus d'informations à ce sujet via Homegrade ou sur [www.environnement.brussels/travauxPEB](http://www.environnement.brussels/travauxPEB).

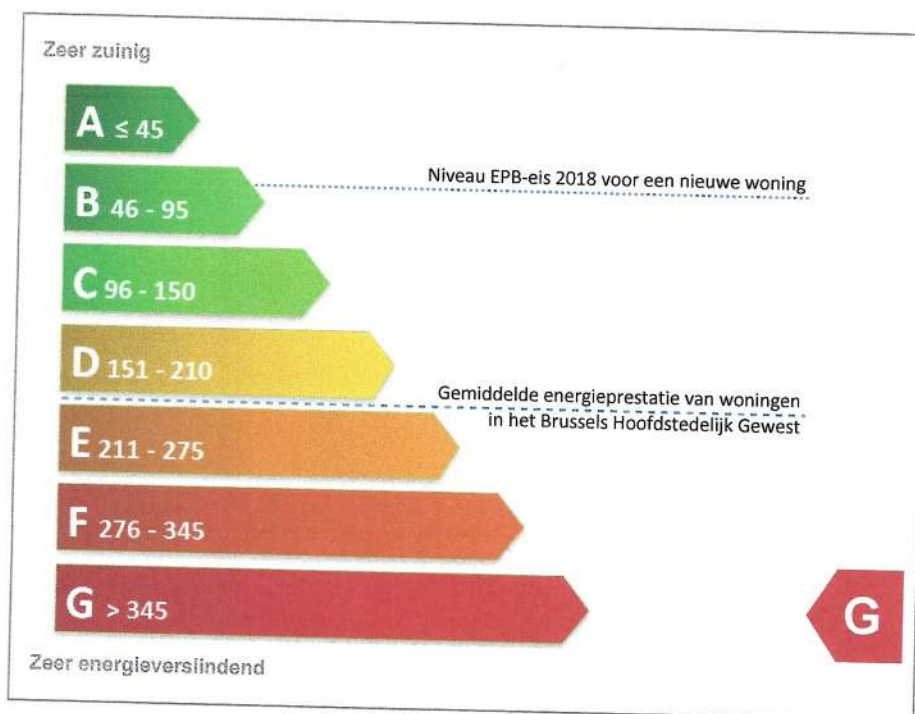
#### Energieklasse

| Jaarlijks primair energieverbruik per m <sup>2</sup> | 399 | [kWhPE/(m <sup>2</sup> .jaar)] |
| Totaal primair energieverbruik per jaar | 38.572 | [kWhPE/jaar] |

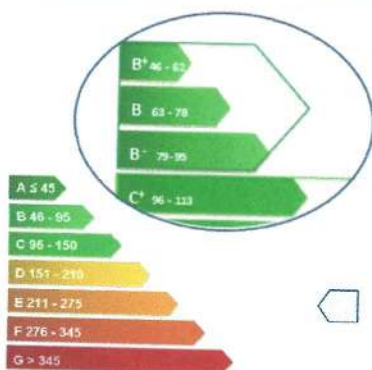
### Energieklasse

Klasse A, voor de zuinigste panden, is onderverdeeld in 4 niveaus, waaronder A++ voor een woning met een positief energieniveau, dit wil zeggen dat ze meer energie produceert dan verbruikt. Klassen B t.e.m. E worden onderverdeeld in 3 niveaus, gevolgd door klassen F en G, voor de energieverslindendste panden.

De stippellijn die het "Niveau EPB-eis 2018 voor een nieuwe woning" aanduidt, komt overeen met de minimale energieprestatie dat uw pand zou hebben gehaald indien het gebouwd zou zijn geweest met inachtneming van de in 2018 van toepassing zijnde EPB-eisen. Sinds 2 juli 2008 gelden EPB-eisen voor nieuwbouw en voor renovatiewerken onderworpen aan een stedenbouwkundige vergunning, voor zolang die werken betrekking hebben op de gebouwschil en ze de energieprestatie beïnvloeden. Meer informatie hierover via Homegrade of op [www.leefmilieu.brussels/EPBwerken](http://www.leefmilieu.brussels/EPBwerken).
