# Rapport de contrôle d'installations électriques à basse et à très basse tension

REF. 72/2025/122913/D01:3

DATE DU CONTRÔLE 17/11/2025 (12:35 - 13:35) AGENT VISITEUR Benoît Carlier  
 ADRESSE DU CONTRÔLE Rue Charles Lejeune 26 - 4020 Liège TYPE DE CONTRÔLE Visite de contrôle vente ancienne installation (8.4.2.)

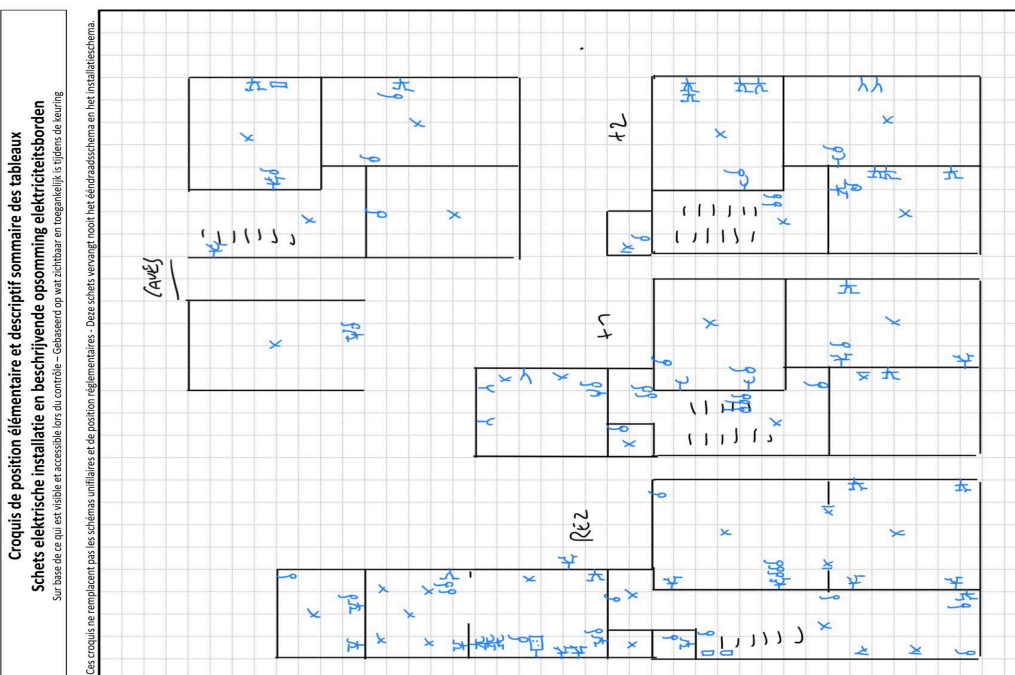
**Croquis de position élémentaire et descriptif sommaire des tableaux**

sur base de ce qui est visible et accessible lors du contrôle  
 Note : ces croquis ne remplacent pas les schémas unifilaires et de position réglementaires
