Procès-verbal de contrôle d'une installation électrique en BT et TBT

NON CONFORME

Adresse de l'installation
Rue Chemin de la Brasserie
Numéro 2
Boîte
Postcode 5590
Commune CINEY
Pays Belgique

Type de contrôle: Visite de contrôle d'une ancienne installation électrique domestique d'une unité d'habitation lors de la vente sur la demande du vendeur selon (AR 08/09/2019) - RGIE Livre 1 - 8.4.2. et 8.2.1. et 4.2.4.3.

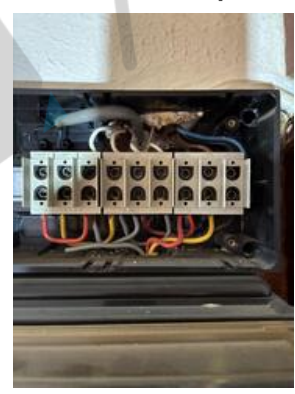
Image du tableau de repartition et de manoeuvre:

Contrôle visuel (général)	OK	Contact direct	OK	Contact indirect	NOK
Raccordement	OK	schéma en annexe par Aceg asbl	NA		
Liaisons équipotentielles	PB	Section des conducteurs	NOK		
Continuité	NOK	Éclairage / machines	OK
