Rapport de contrôle d'installations électriques à basse et à très basse tension

RÉF. 73/2026/65032/D01:1

DATE DU CONTRÔLE 22/04/2026 (12:22 - 13:05) AGENT VISITEUR Antoine Souply-Pierard
ADRESSE DU CONTRÔLE Rue du Stocquy 31 - 6141 Fontaine-l'Évêque TYPE DE CONTRÔLE Visite de contrôle vente ancienne installation (8.4.2)

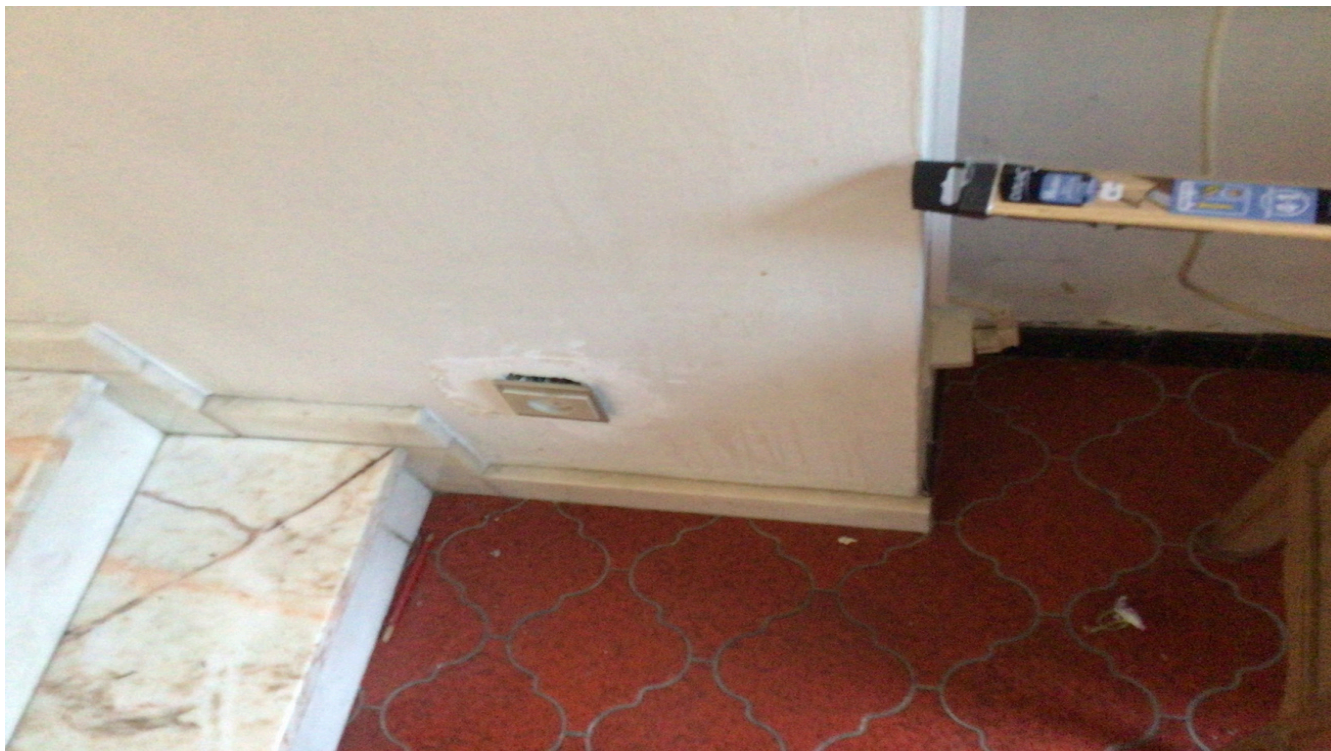
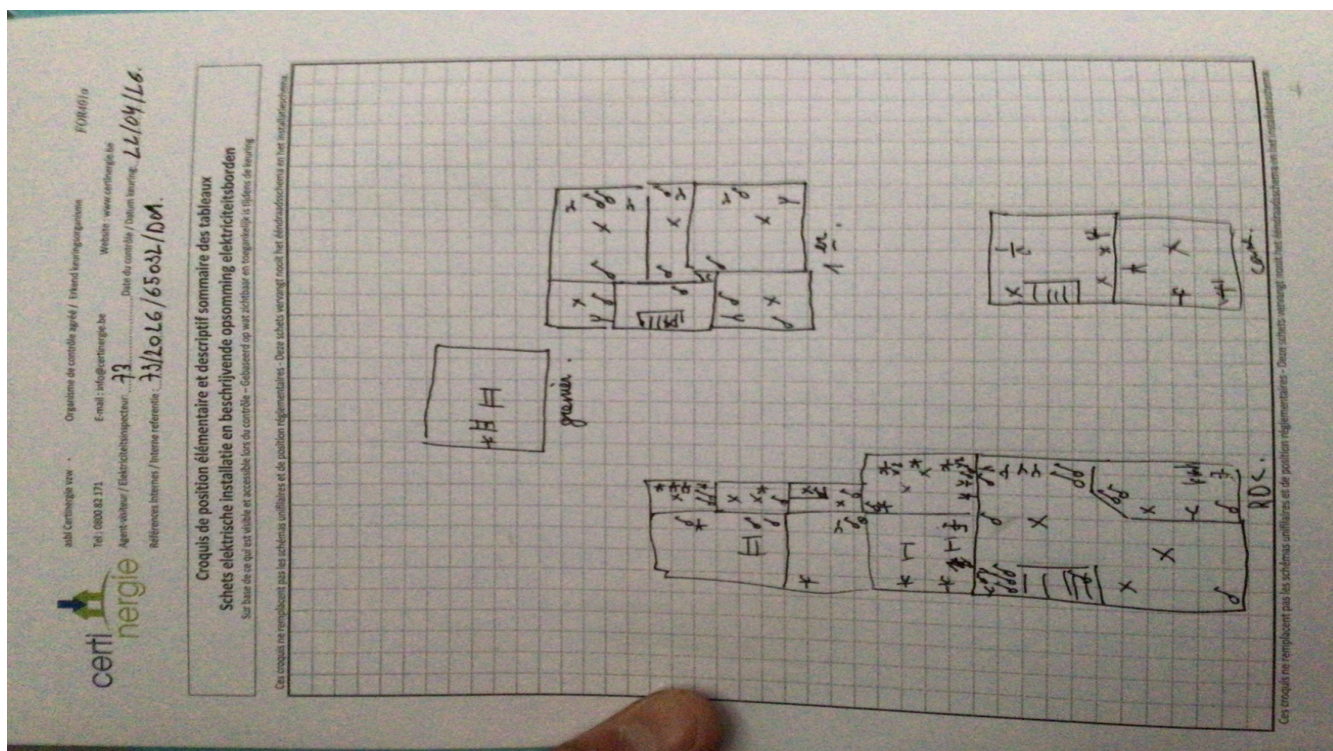
Croquis de position élémentaire et descriptif sommaire des tableaux

sur base de ce qui est visible et accessible lors du contrôle
 Note : ces croquis ne remplacent pas les schémas unifilaires et de position réglementaires
