Bovengrondse stookolietank

**Besluit:** De tank mag niet meer gevuld worden en mag niet meer gebruikt worden

Type      Comformiteitsattest controle reservoirs Vlaanderen beperkt onderzoek volgens VLAREM

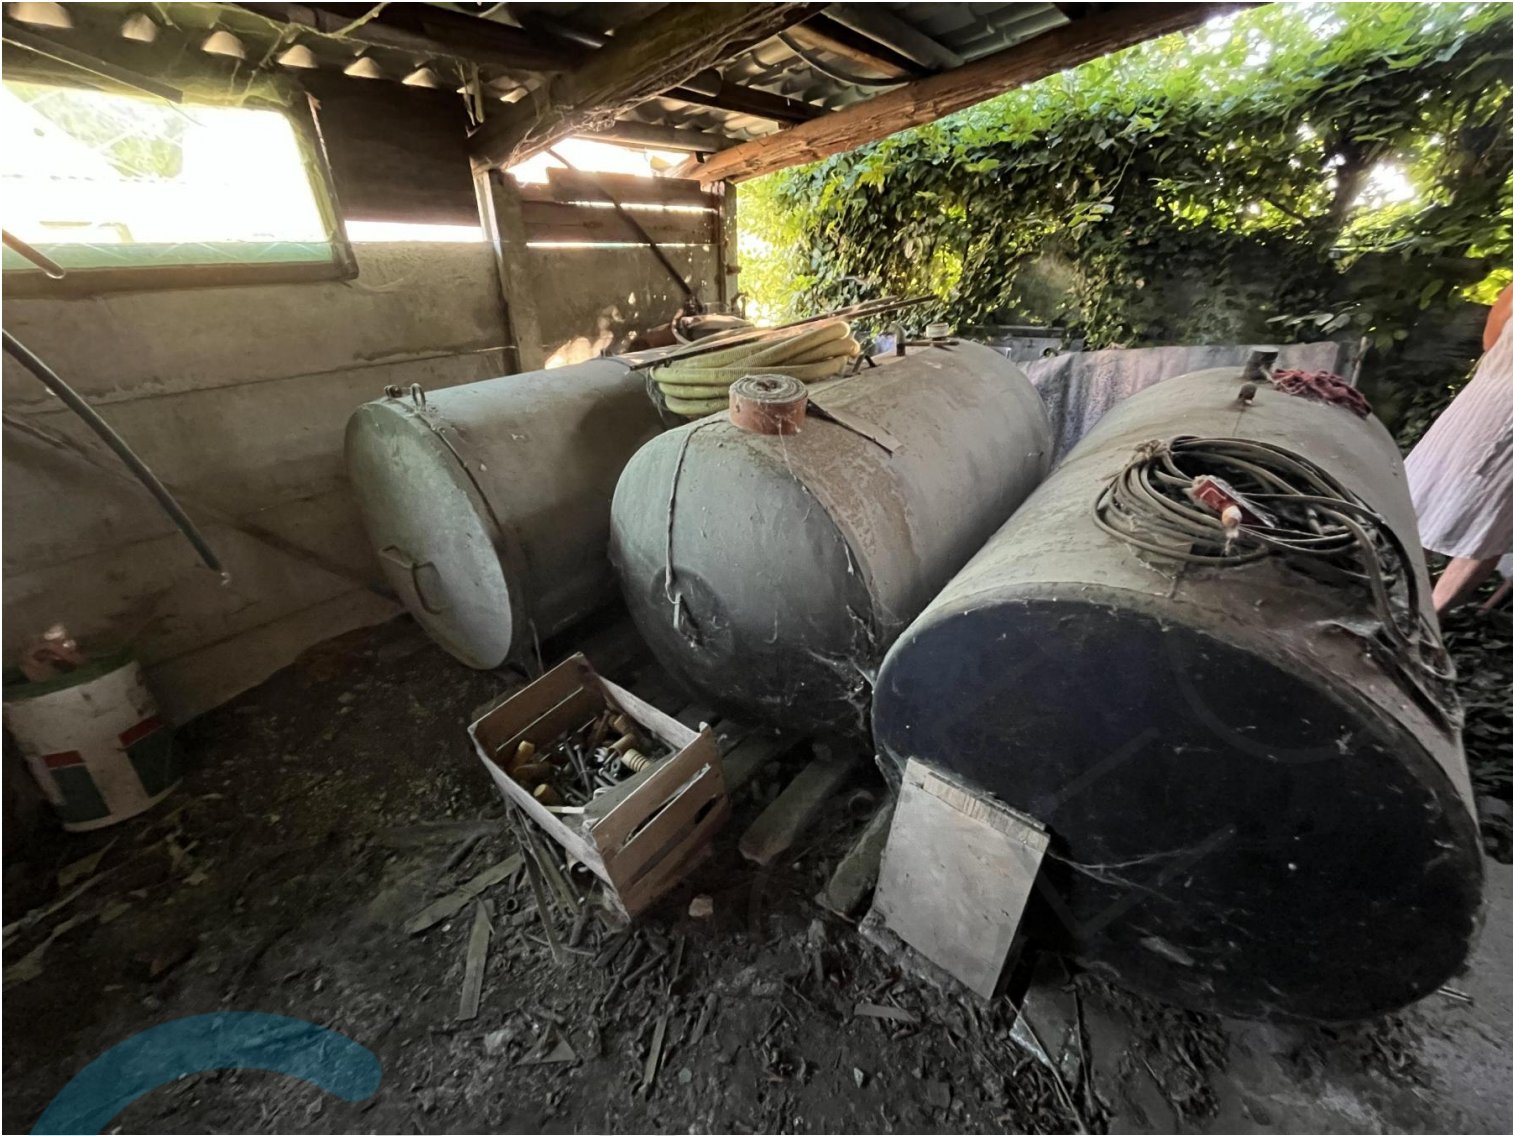
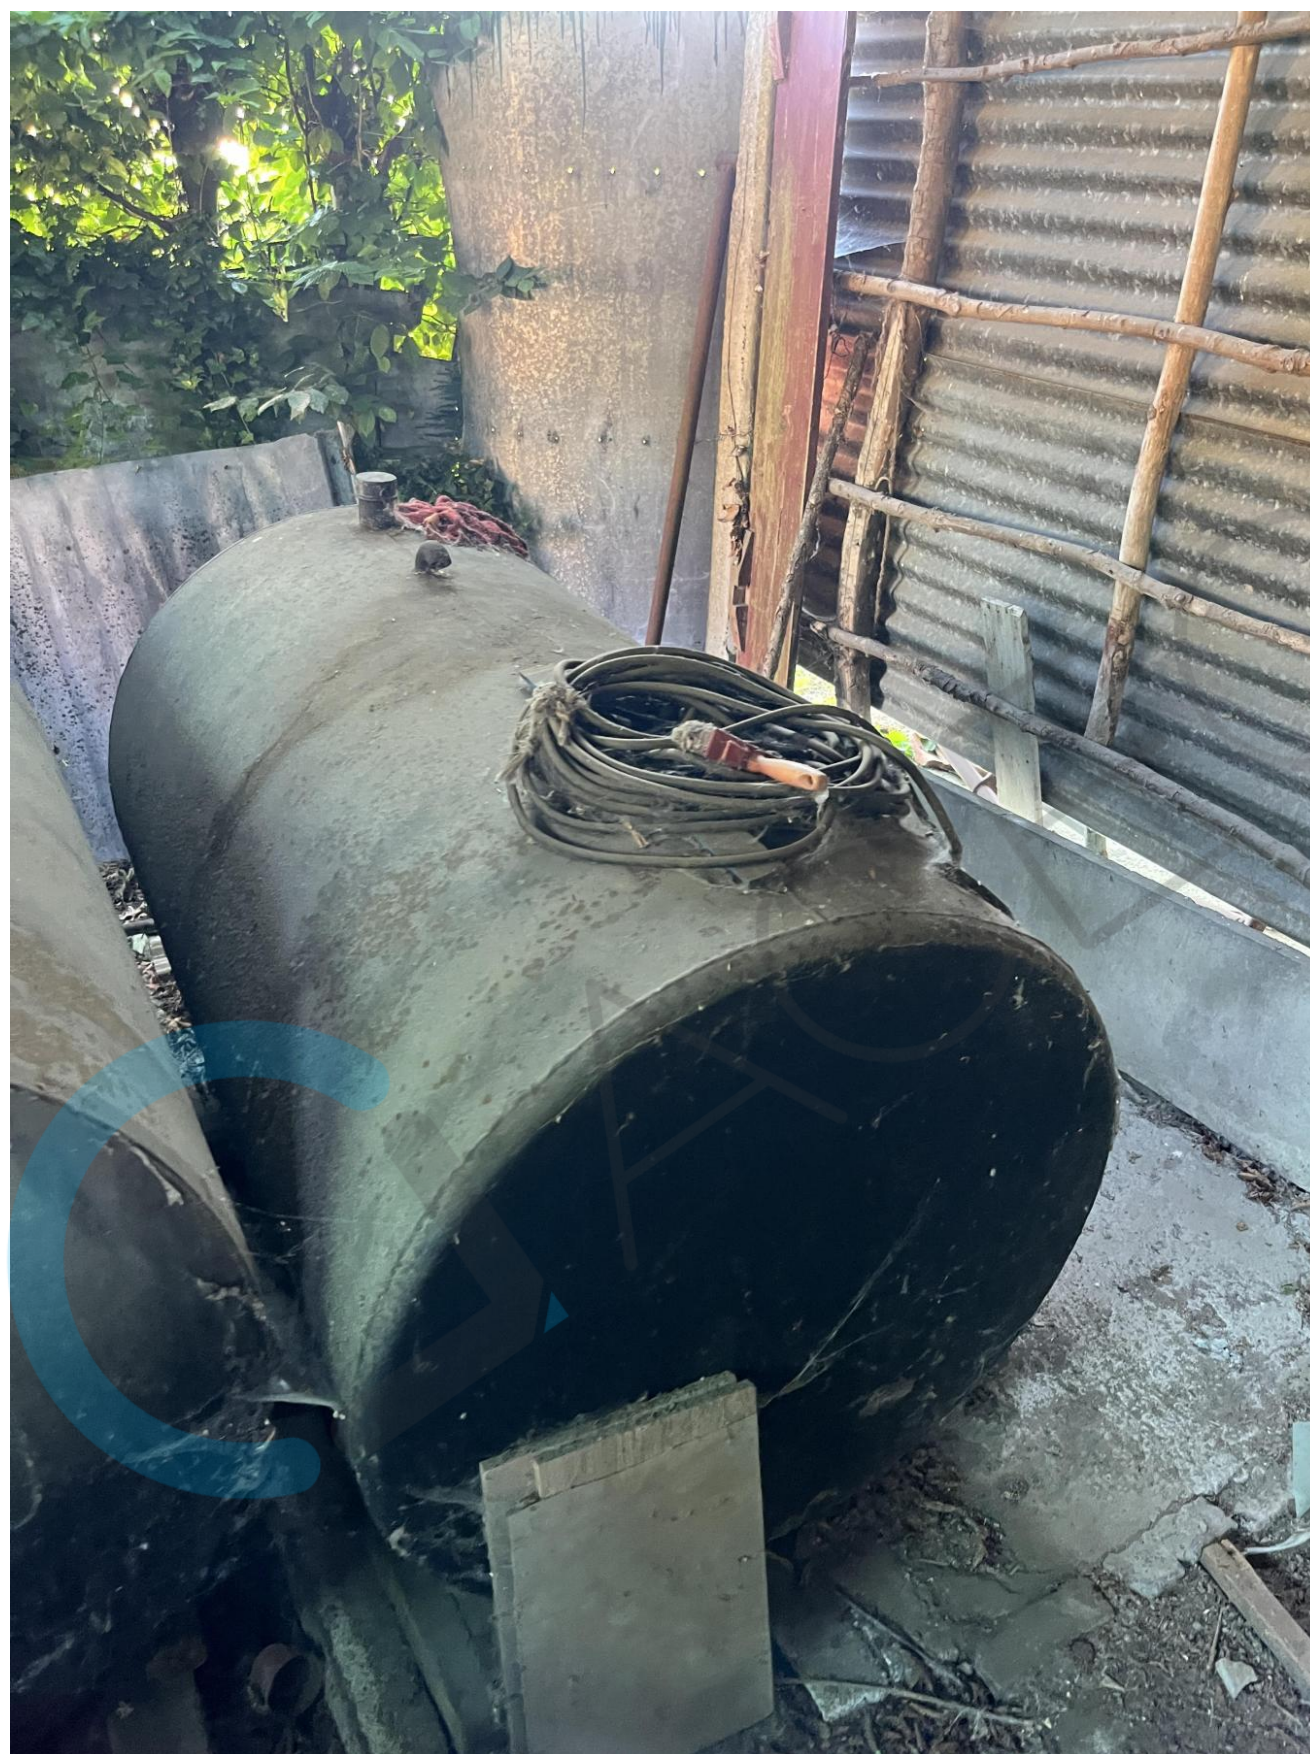
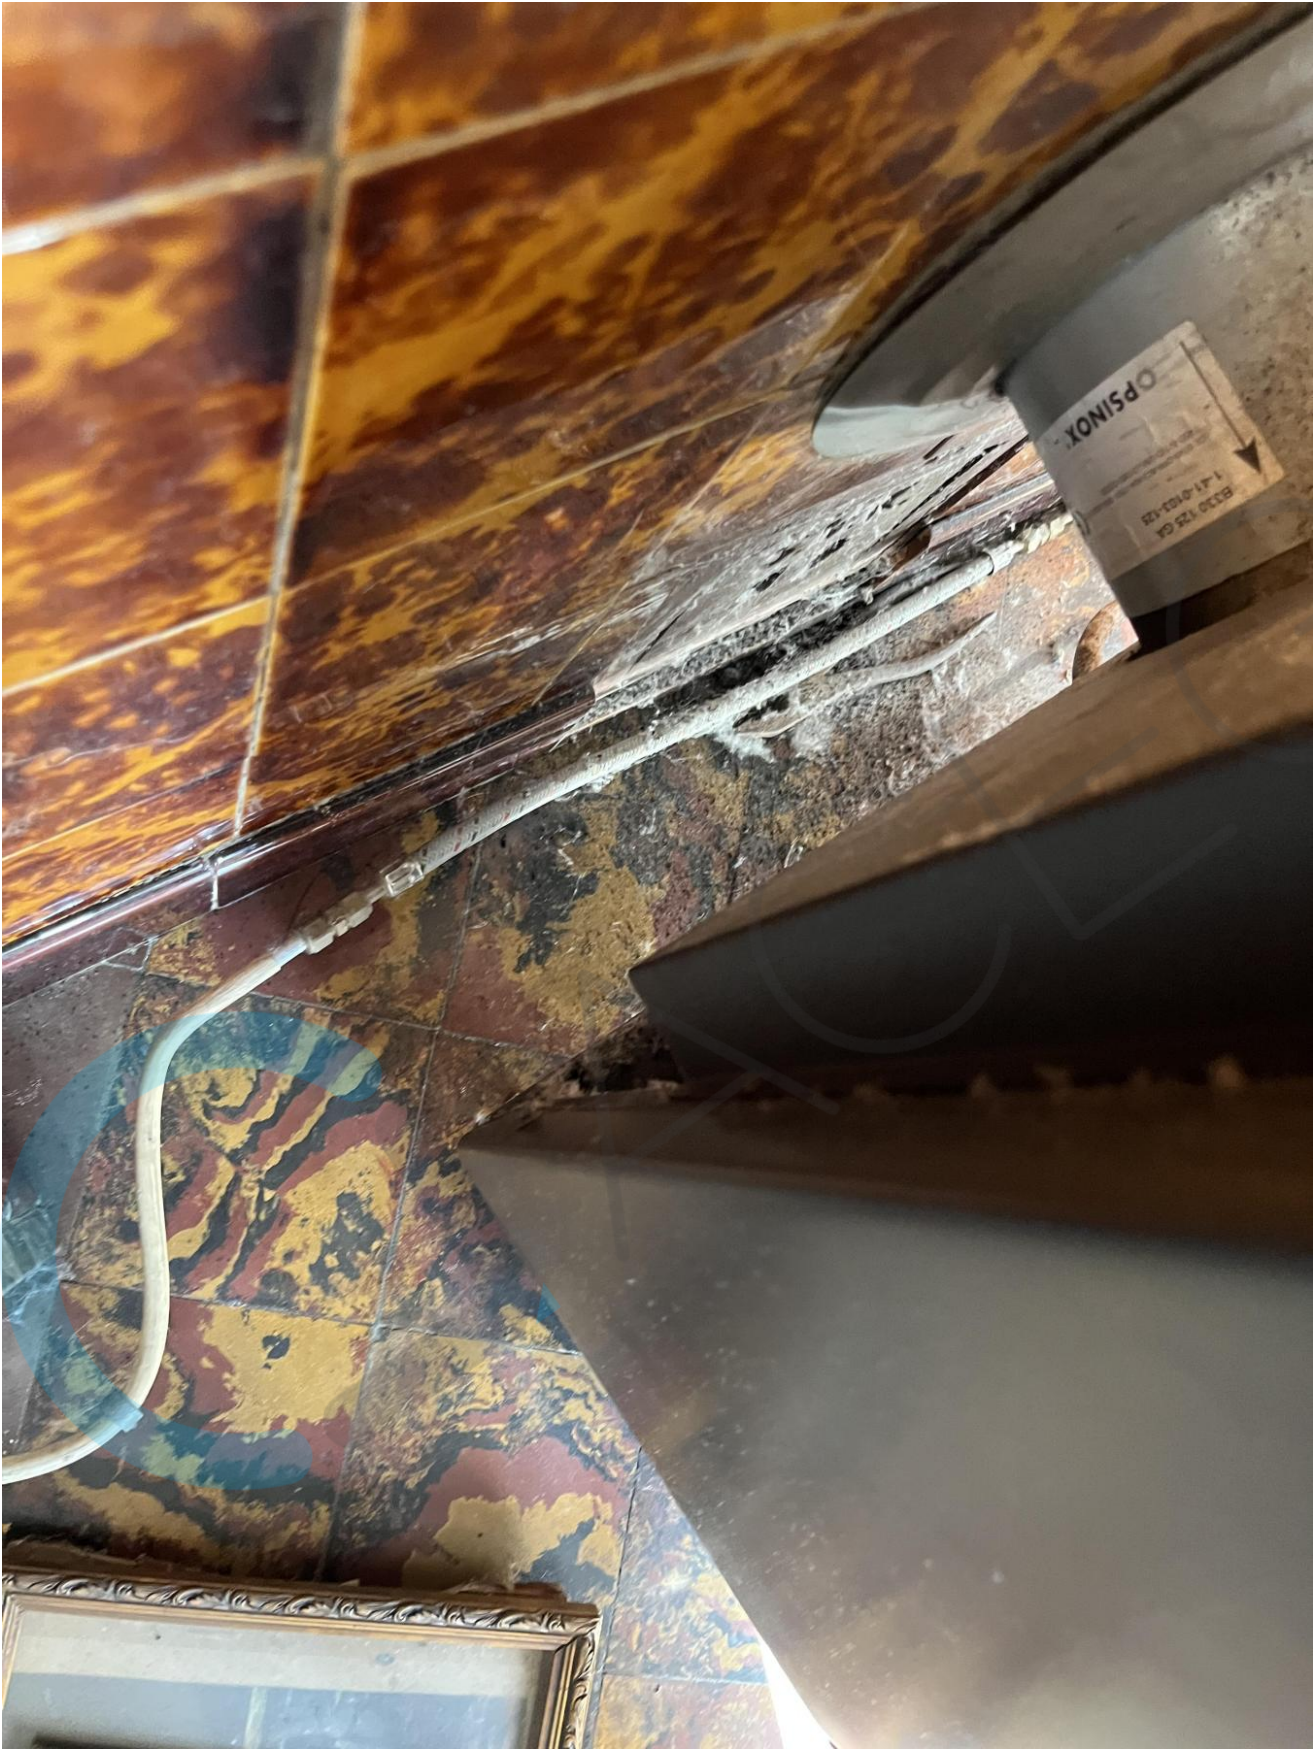
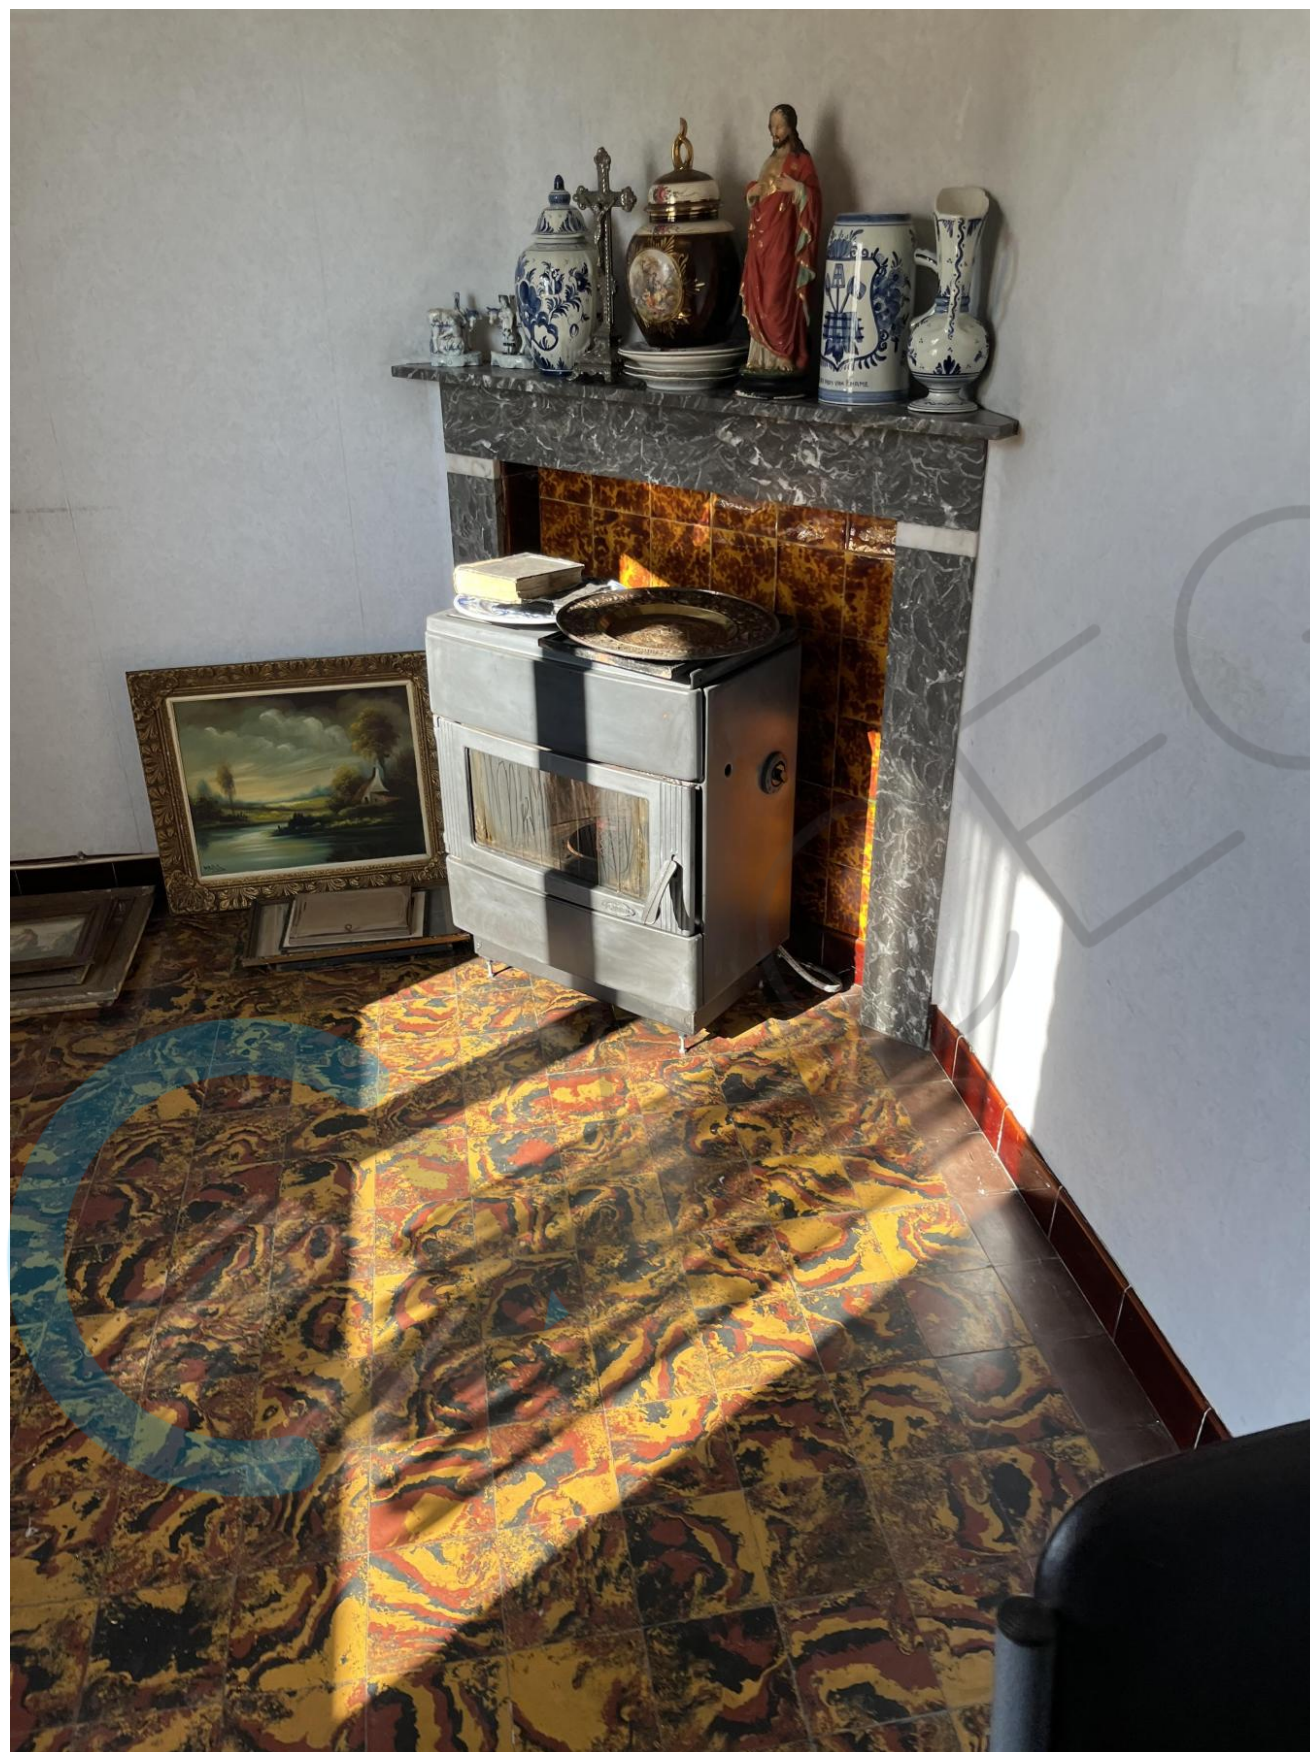
- Nota De identificatieplaat van de tank is niet aanwezig / niet leesbaar
- Nota Het ingebruiknameverslag ontbreekt
- Nota Voorafgaand verslag van periodieke controle ontbreekt
- Nota De bovengrondse houder is tegen verdere corrosie/roestvorming te beschermen
- Rood Er is geen waarschuwing- of overvulbeveiligingssysteem aanwezig
- Rood De dichtheid van kranen, koppelingen en toebehoren moet gegarandeerd zijn
- Rood Een gepaste ontluchting op de houder ontbreekt of is onvoldoende gedimensioneerd

| TESTEN | OK | NOK | Opmerkingen |
|---|---|---|---|
| Een overvulbeveiliging dient geplaatst te worden op de houder. | | | |
