Rapport n° : P.3754.1585/8

## PROCÈS VERBAL D'EXAMEN DE CONFORMITÉ ET/OU DE VISITE DE CONTRÔLE D'UNE INSTALLATION ÉLECTRIQUE BASSE TENSION

Nom, Prénom : Maison 10 D (B)  
Adresse : Clos de Pa Charmerie  
CP + Commune : 1180 Uccles  
Tél : /

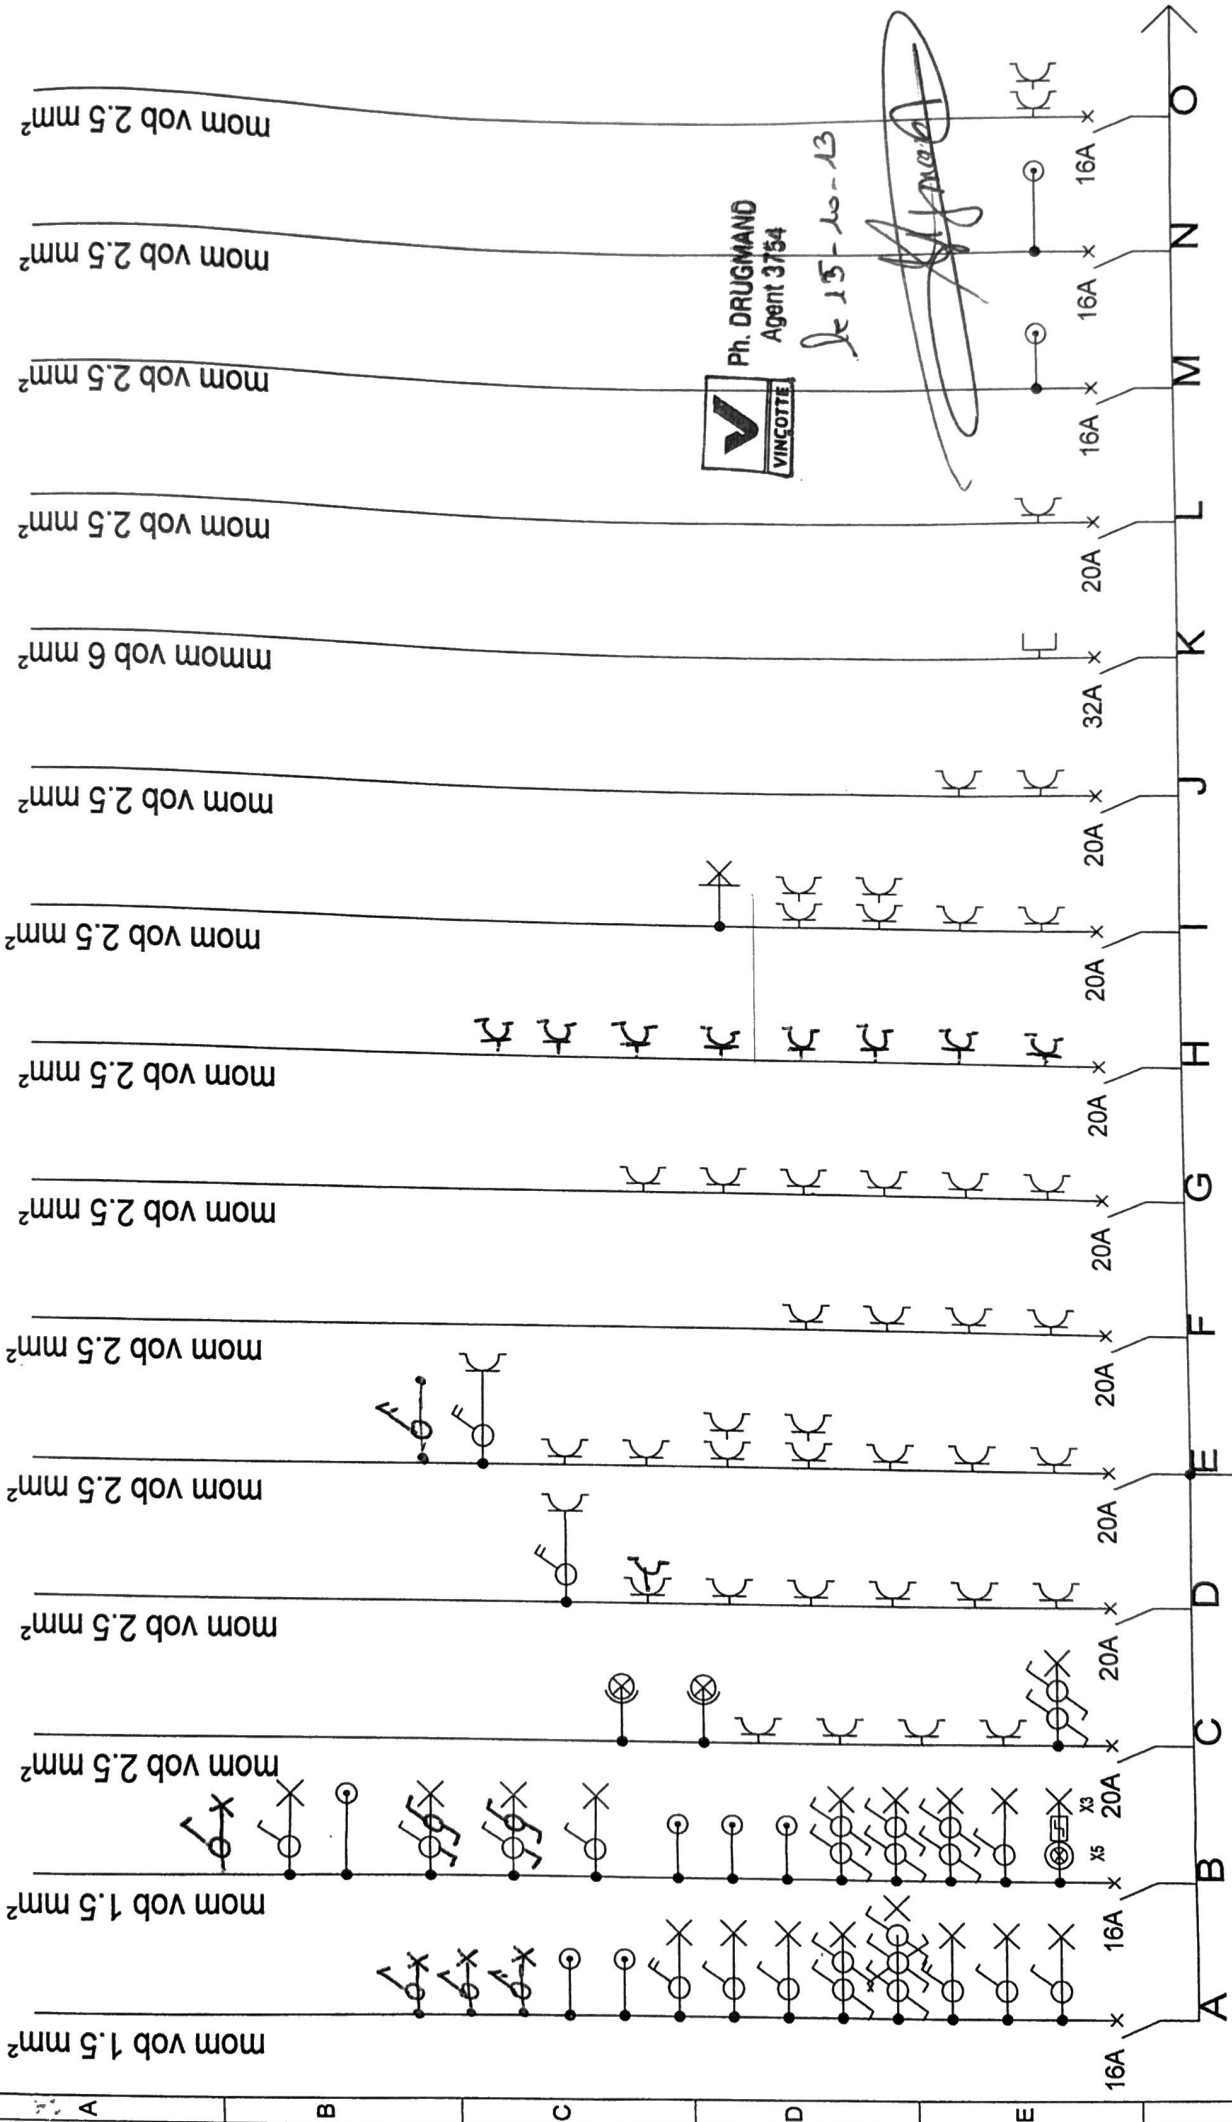
300 MA 63 A

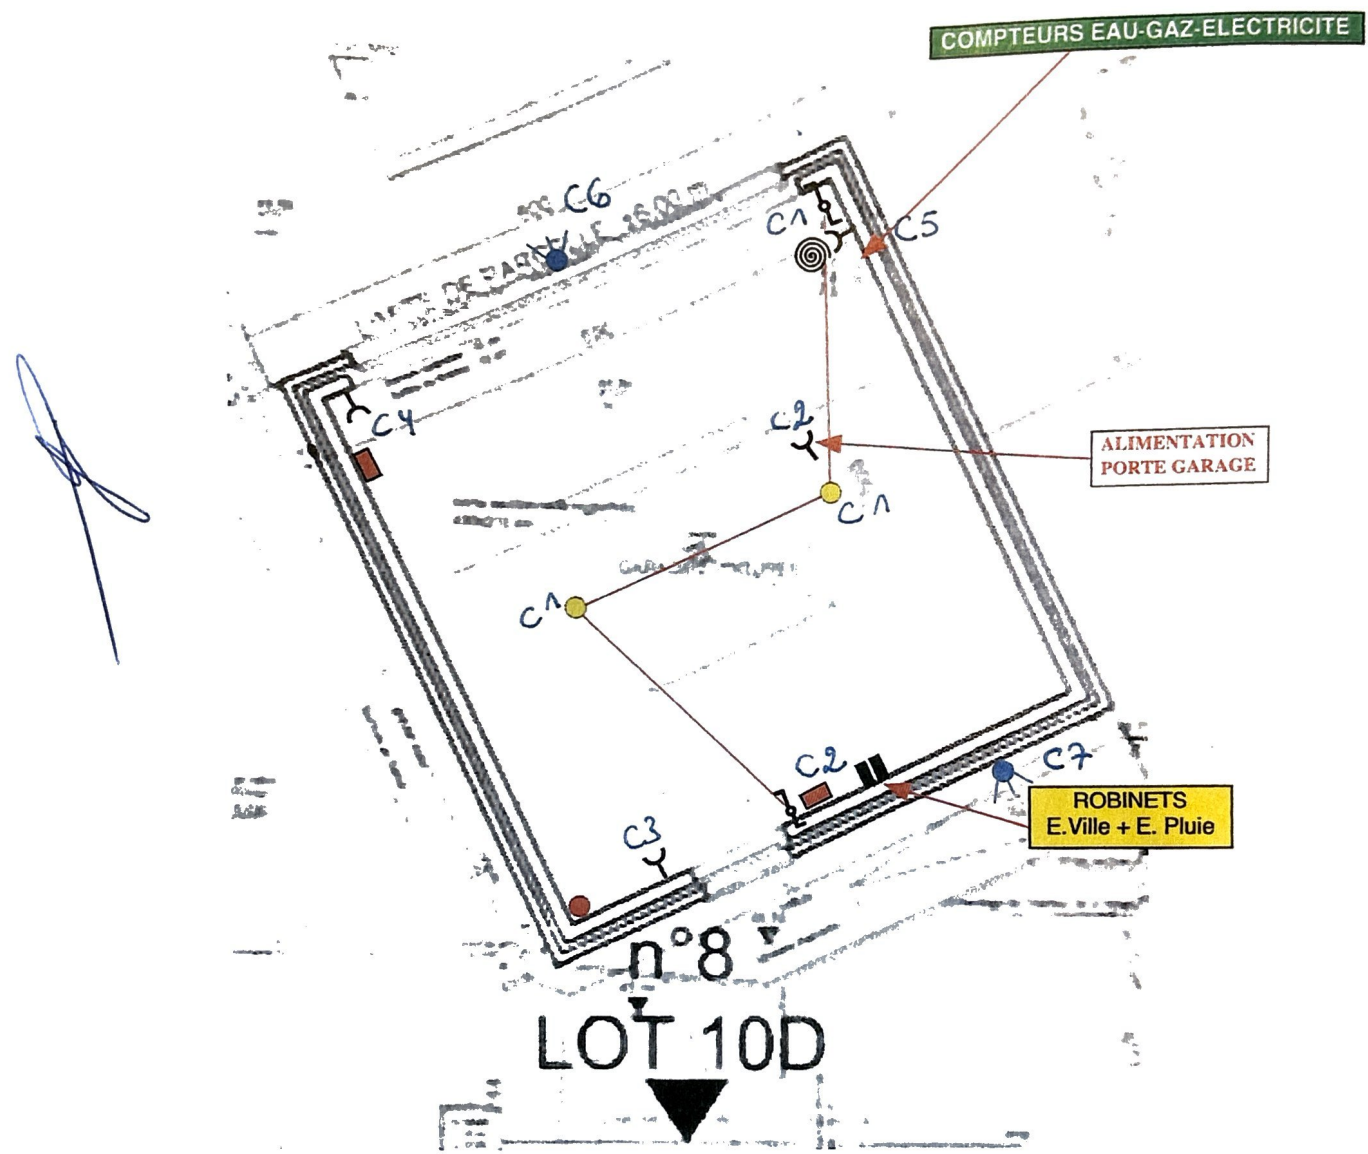
**DOLEZ LOT 10D GARAGE  
ELECTRICITE DE BASE  
19/07/13**

RESISTANCE SUR PRISE
-

BOUTON POUSSOIR
-

SPOT
-

POINT LUMINEUX
-

DETECTEUR ALARME
-

APP ECLAIRAGE + DETECTEUR
-

CLAVIER CODE

RADIATEURS,  
POSITION ET DIMENSIONS à TITRE INDICATIF

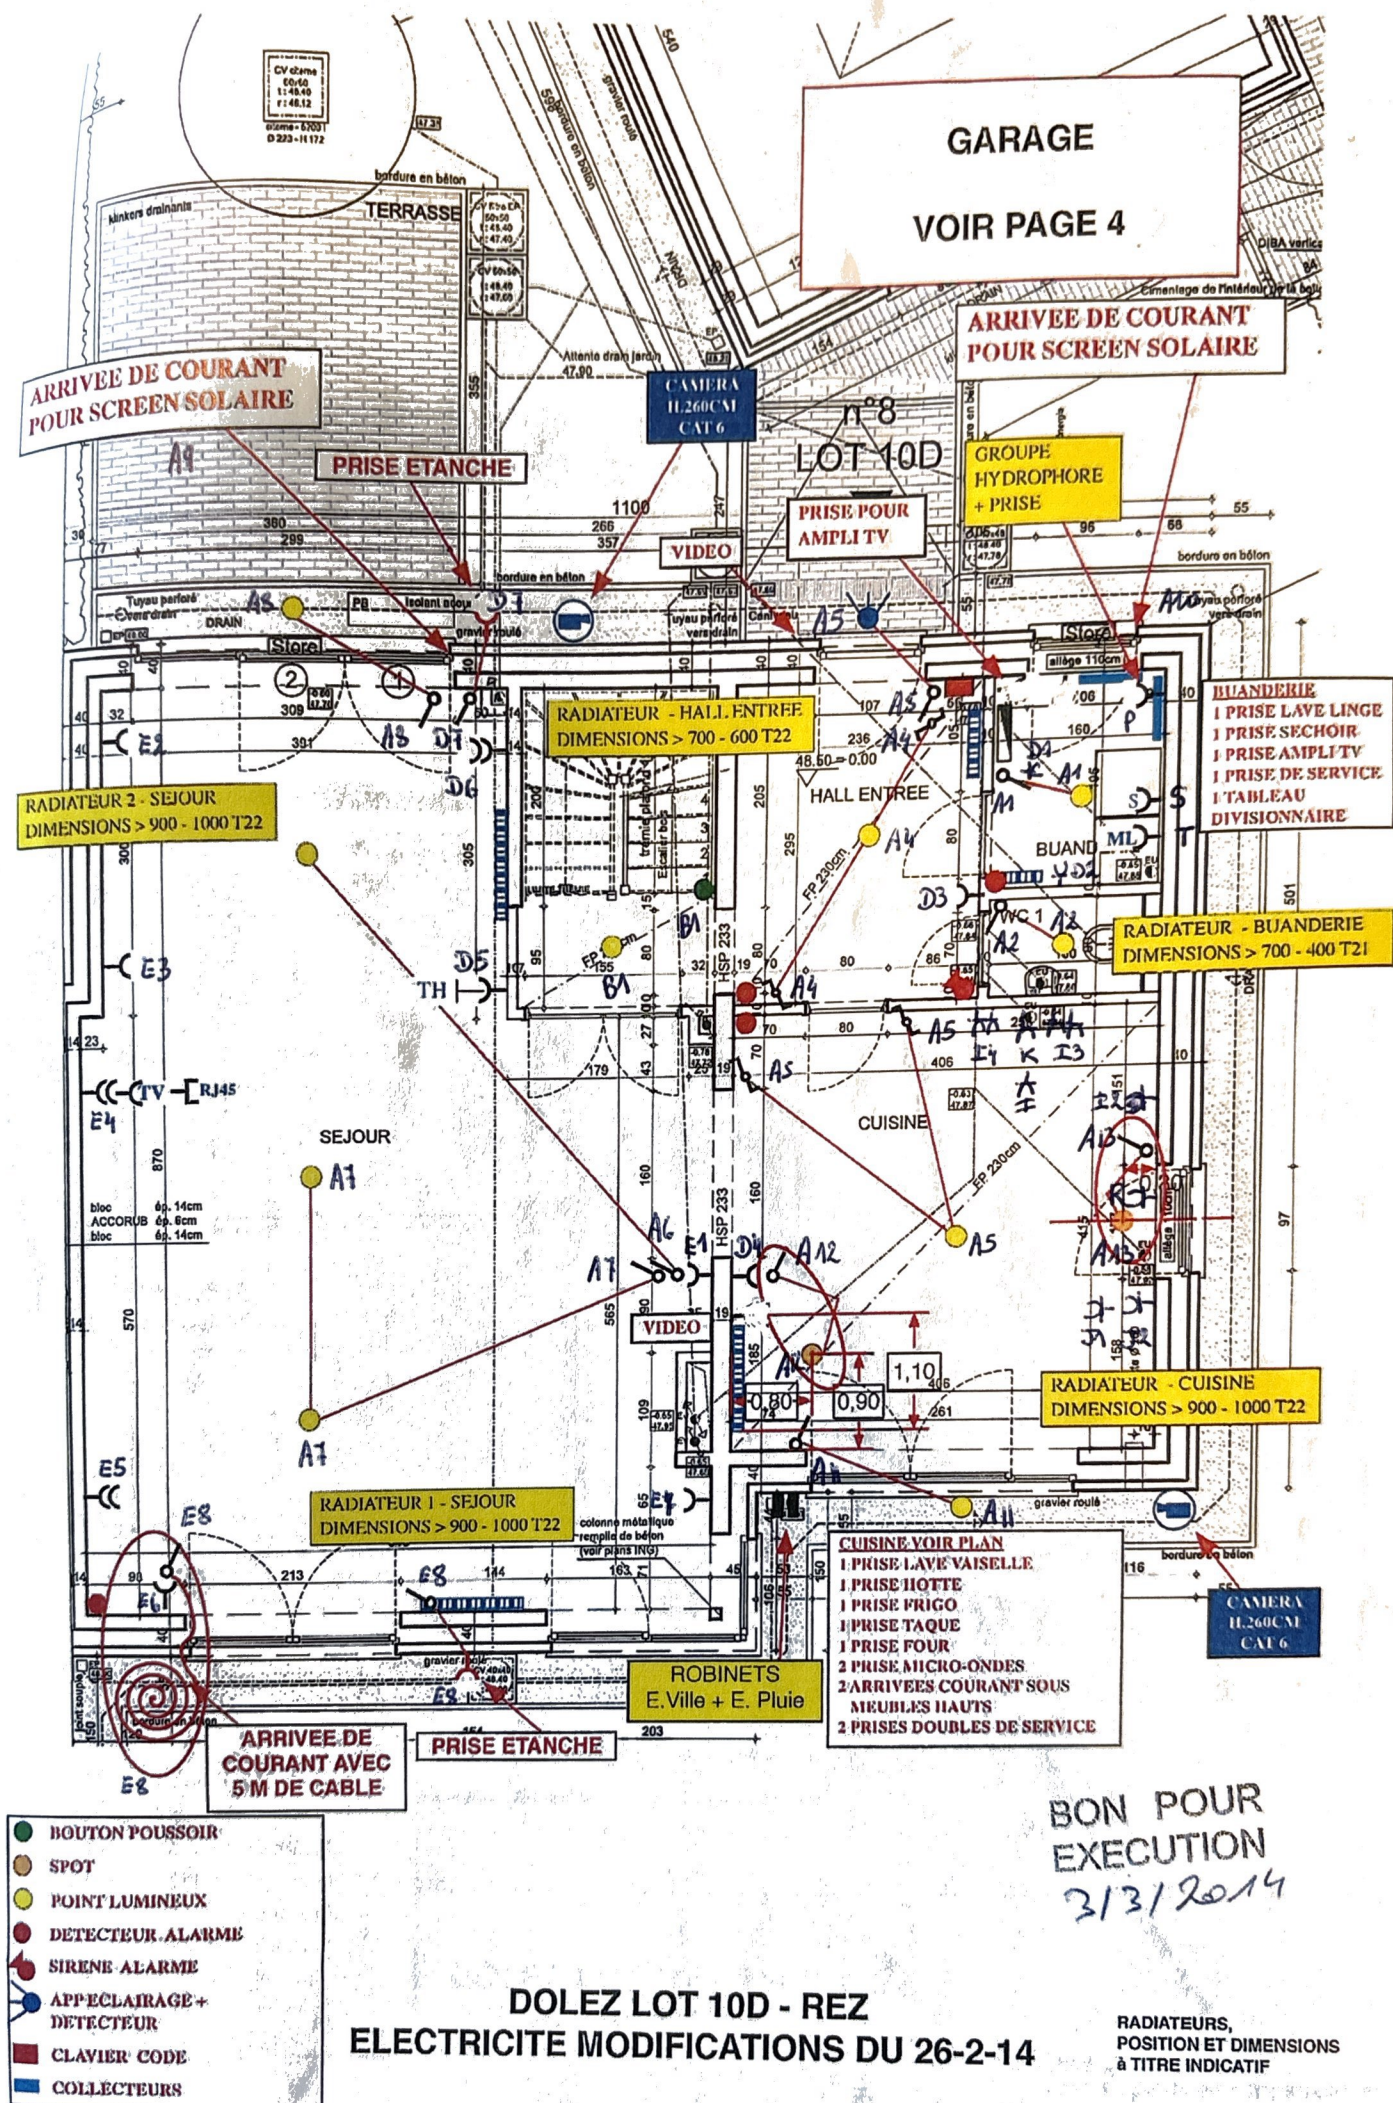
n°8  
LOT 10D

RADIATEUR - SDB 2  
SECHE-SERVIETTE  
DIMENSIONS > 1185 / 600

ARRIVEES DE COURANT  
POUR SCREEN SOLAIRE

RADIATEUR - CHAMBRE 2  
DIMENSIONS > 900 - 700 T22

RADIATEUR - CHAMBRE 1  
DIMENSIONS > 900 - 800 T22

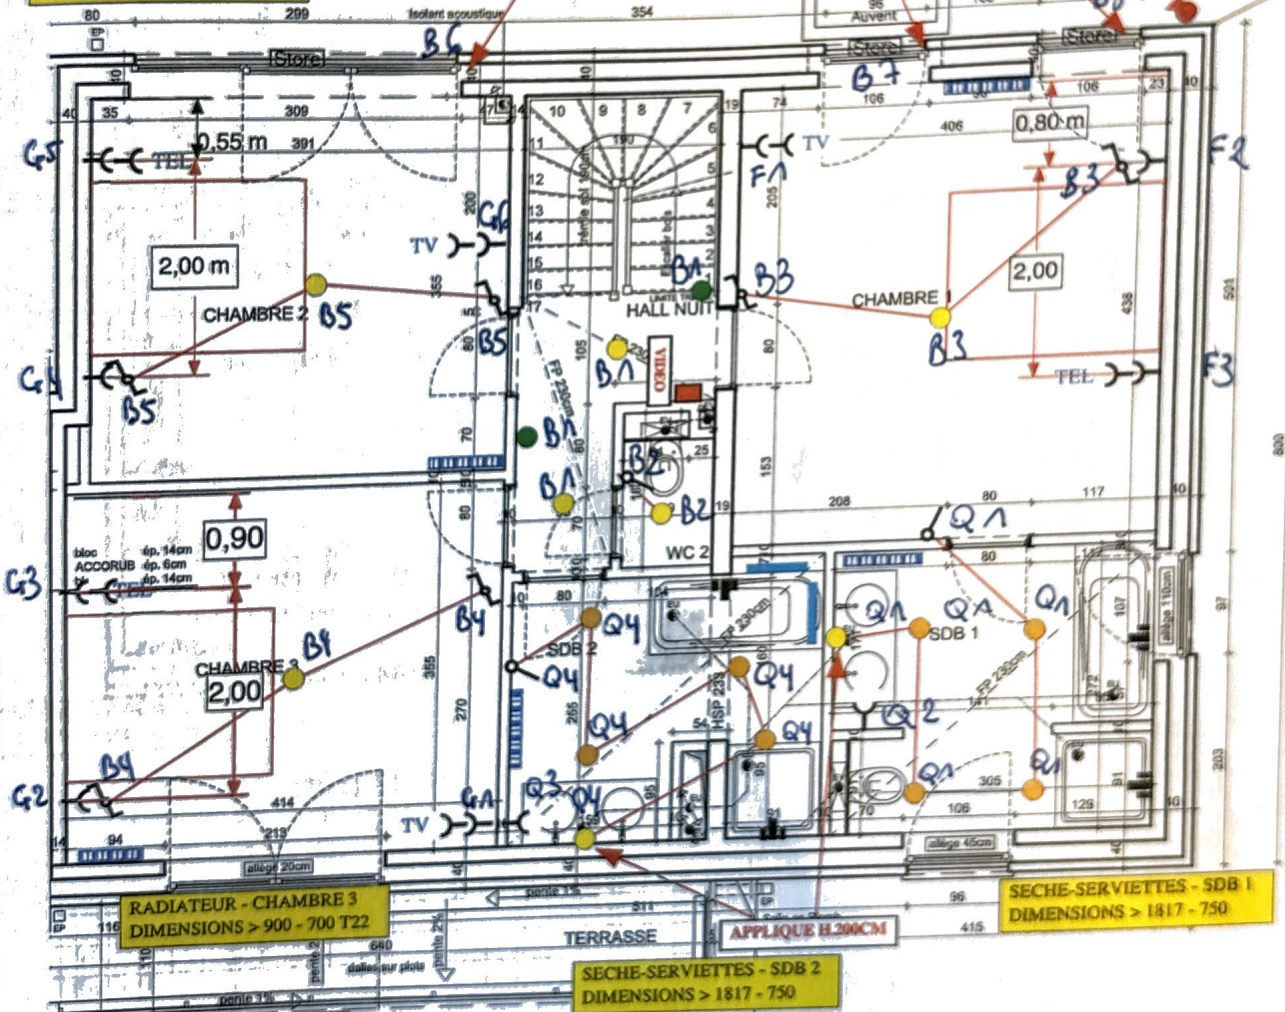
DOLEZ LOT 10D 1er ETAGE  
ELECTRICITE DE BASE  
19/07/13

- BOUTON POUSSOIR
- SPOT
- POINT LUMINEUX
- DETECTEUR ALARME
- SIRENE ALARME
- APP ECLAIRAGE + DETECTEUR
- CLAVIER CODE
- COLLECTEURS

RADIATEURS,  
POSITION ET DIMENSIONS A TITRE INDICATIF
