## Rapport de contrôle d'installations électriques à basse et à très basse tension

**RÉF. 100/2026/62952/D01:1**

**DATE DU CONTRÔLE** 09/04/2026 (15:17 - 16:16)  
**ADRESSE DU CONTRÔLE** Clos de la Forêt 4 - 1150 Woluwe-Saint-Pierre

**AGENT VISITEUR** Laurent Maes  
**TYPE DE CONTRÔLE** Visite de contrôle vente ancienne installation (8.4.2.)

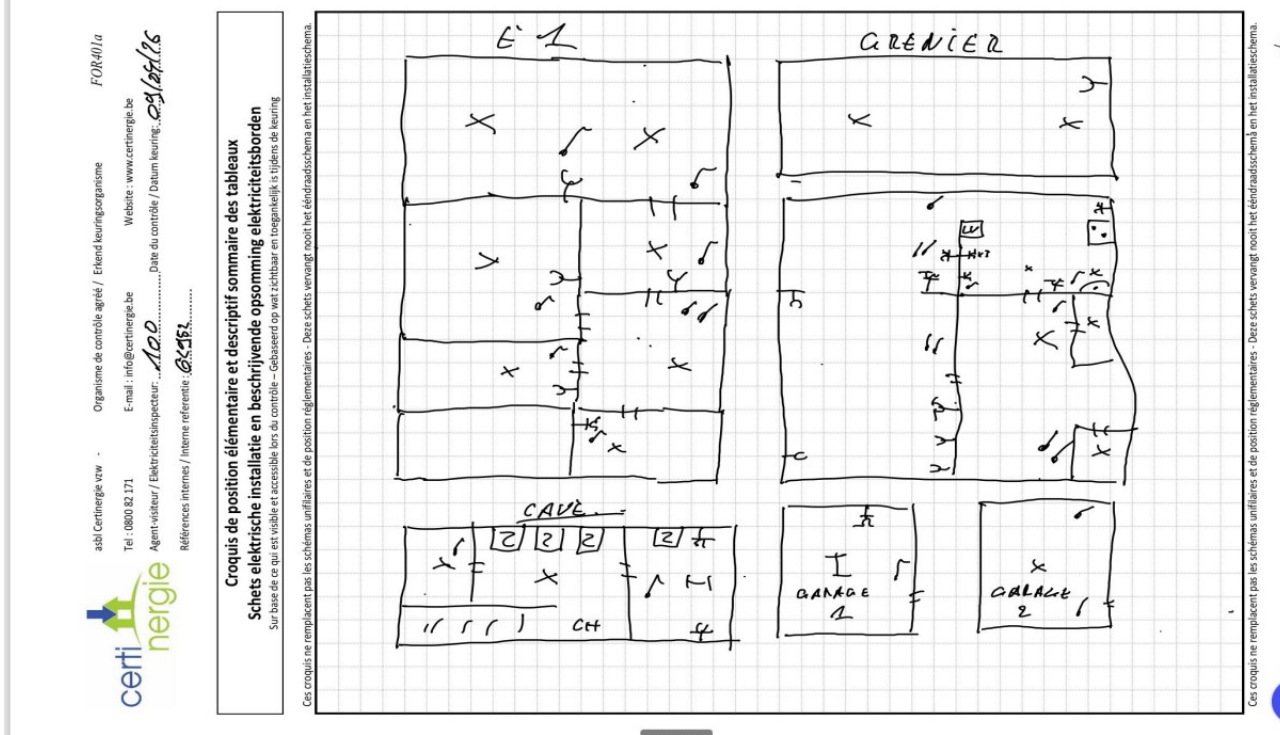
### Croquis de position élémentaire et descriptif sommaire des tableaux

sur base de ce qui est visible et accessible lors du contrôle  
Note : ces croquis ne remplacent pas les schémas unifilaires et de position réglementaires
