## Controlebezoek - Periodiek [Hfst 6.5]

Verslagnummer:  
41/08062026/60321/70948/1

Inspectie adres: Binkomstraat 40, 3391 Tielt-  
Winge (België)

Datum van de keuring: 08/06/2026

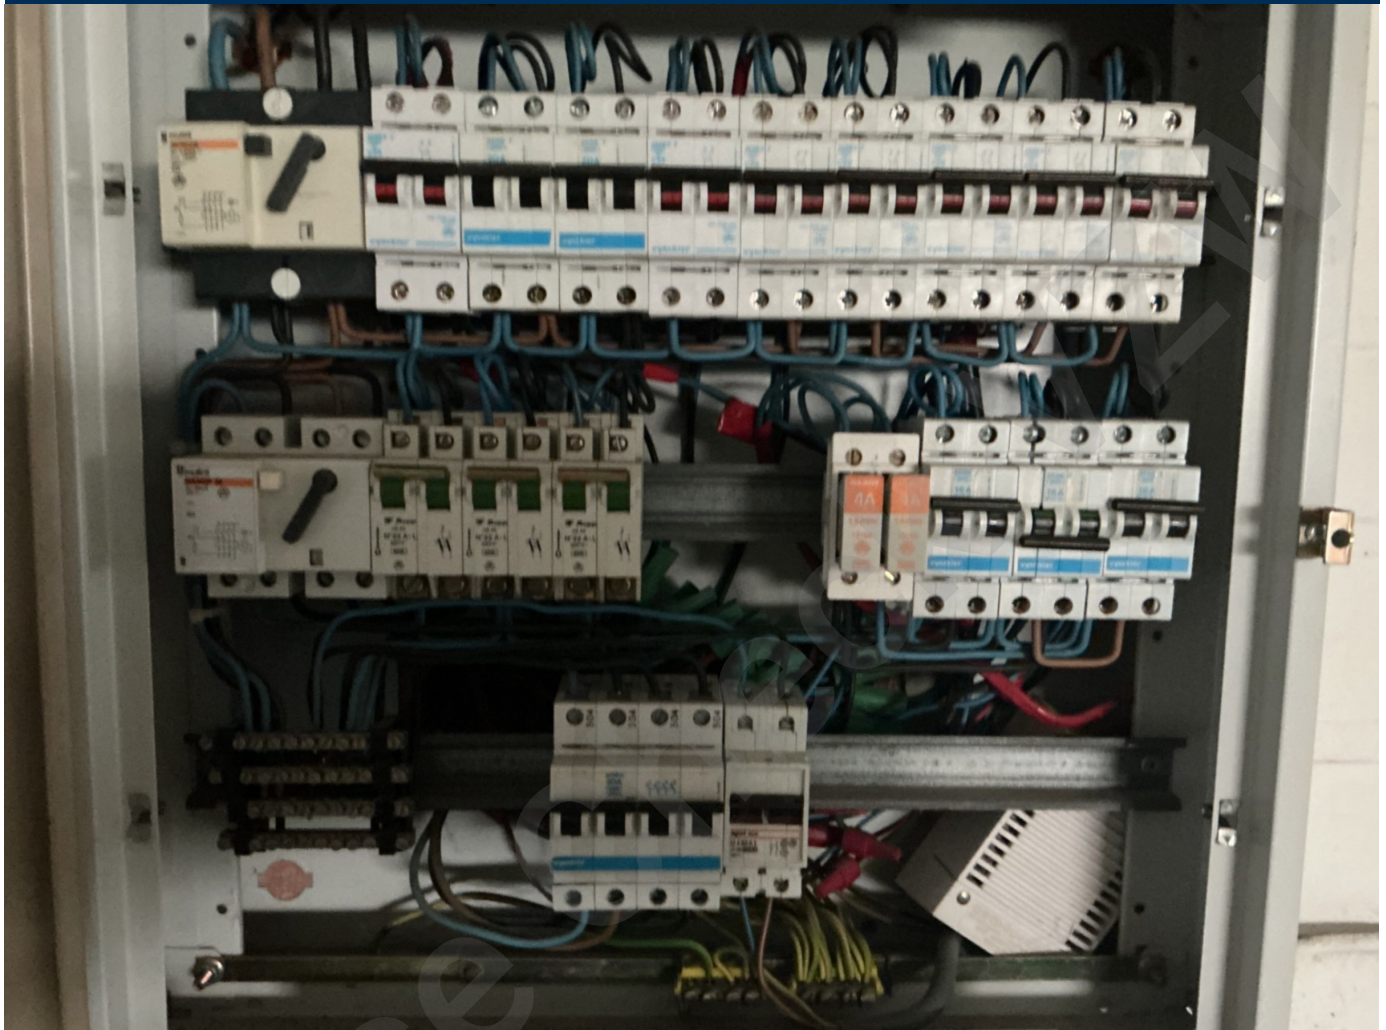
## Elektrisch bord

- Er ontbreken afdekplaatjes in het elektrisch bord. - Afd 5.2.6; oAfd 4.2.2.3
- De differentieelstroombeschermingsinrichtingen werkt niet na het indrukken van de testknop en/of de testknop is niet gemakkelijk bereikbaar. - oAfd 5.3.5.3.b; oAfd 5.3.5.3.; oAfd 6.5.7.2.b.4.d; oAfd 6.4.6.4.b.4

- De houders van de penautomaten zijn niet uitgerust met een kaliberstuk. - oAfd 5.3.5.5.a
- De sectie van de geleiders is niet aangepast aan de grote van de automaten en zekeringen. - oAfd 4.4.1.5

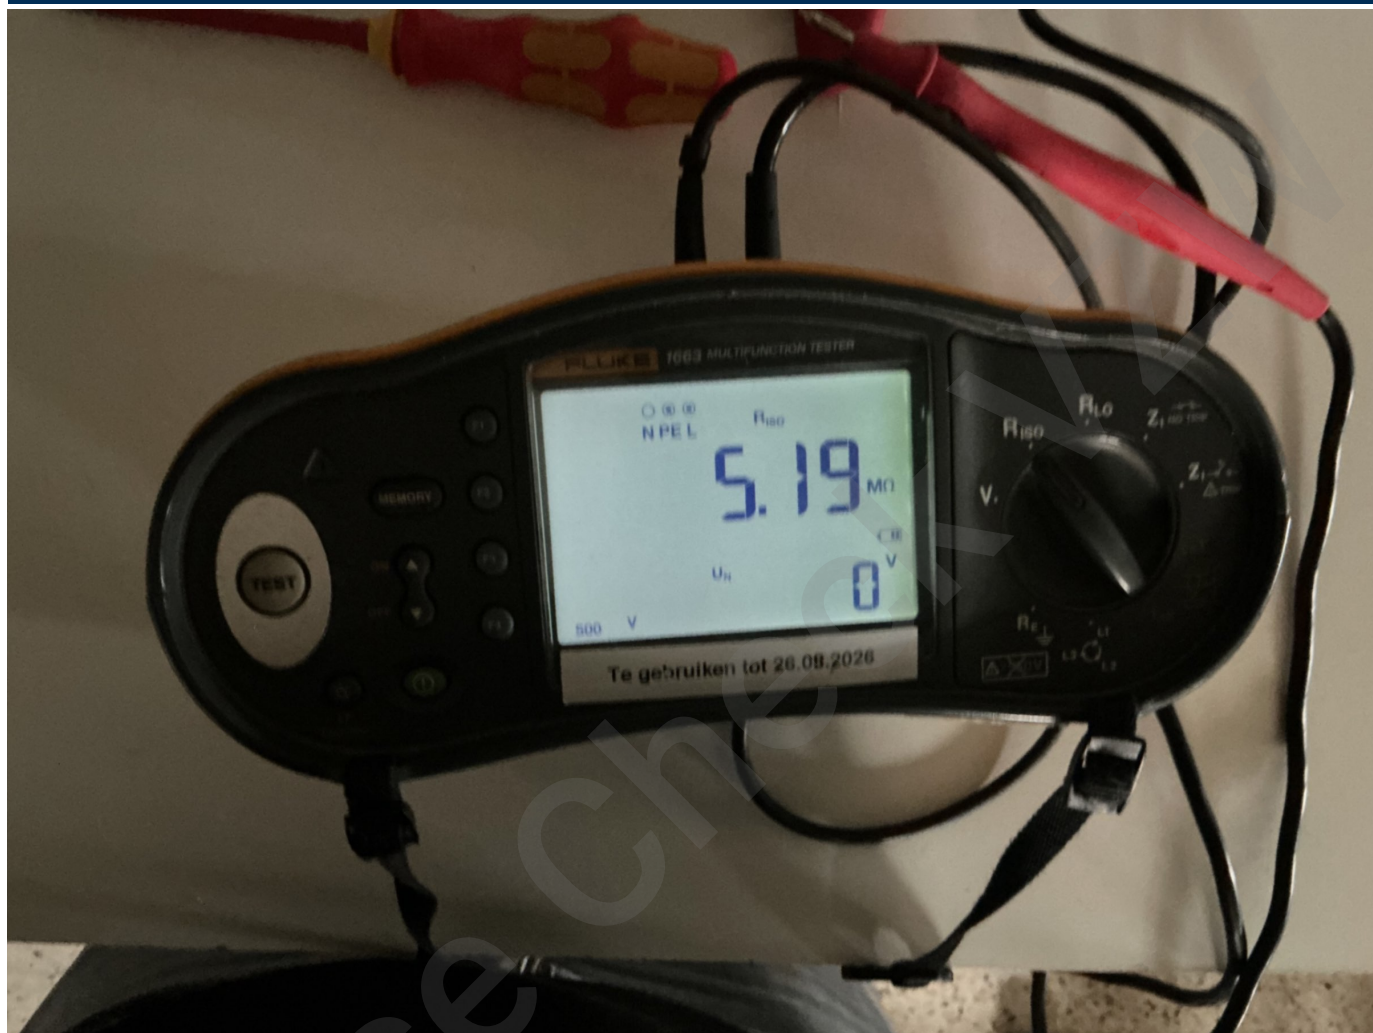
## Metingen

Aardingsweerstand: 17,23 ohm(mli)

Minimale isolatieweerstand: 5,19 MΩ
