## Procès-verbal de contrôle d'une installation électrique en BT et TBT

### NON CONFORME

Rue    Place du Jeu de Balle  
Numéro    39  
Boîte  
Code postal    1000  
Commune    BRUSSEL  
Pays    Belgique

Visite de contrôle d'une installation domestique selon(AR 08/09/2019) - RGIE Livre 1 - 6.5. et 4.2.4.3.

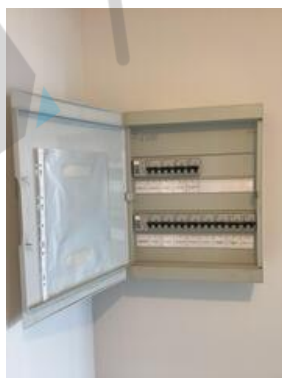
Image du tableau de repartition et de manoeuvre:

| Nombres circuits | Curve | Protection IN (A) | (autres) | P | Section (mm²) |
|---|---|---|---|---|---|
| Contrôle visuel (général) | OK | Contact direct | OK | Contact indirect | OK |
| Raccordement | OK | schéma en annexe par Aceg asbl NA | | | |
| Liaisons équipotentielles | BON | Section des conducteurs | NOK | | |

- I1.02 Le schéma unifilaire de l'installation ne correspond pas à la réalité. (Livre 1 Section 2.12 - 2.13 et 3.1.2 )+ compléter correctement.
- I1.04 Plan de position de l'installation n'est pas présent ne correspond pas à la réalité. (Livre 1 Section 2.12 - 2.13 et 3.1.2 )+ plus lisible.
- I5.12 Les connexions internes au tableau et/ou la section des rails de distribution est insuffisante (Livre 1 Sous-section 4.4.1.1. et 4.4.1.5.)Pontage en 6mm2.
- nota/note 27 Le code EAN de l'installation n'a pas pu nous être communiqué durant notre visite.
