## Rapport de contrôle d'installations électriques à basse et à très basse tension

REF: 44/2026/80364/D01:1

**DATE DU CONTRÔLE** 20/08/2026 (13:50 - 14:40) **AGENT VISITEUR** Jean François Nibus  
**ADRESSE DU CONTRÔLE** Chemin des Goffes 4 - 4140 Sprimont **TYPE DE CONTRÔLE** Visite de contrôle vente ancienne installation (8.4.2.)

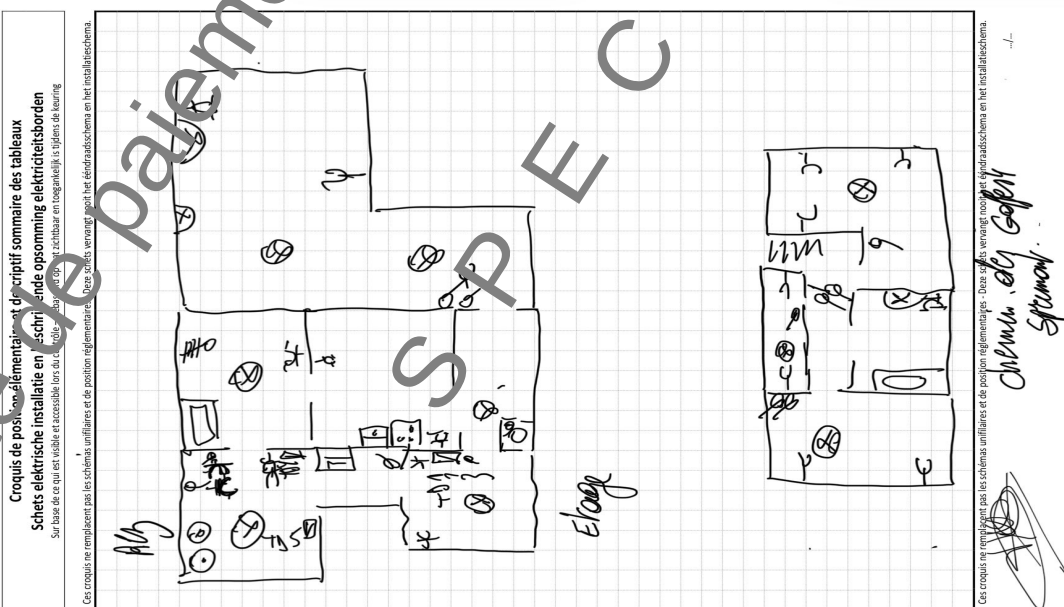
Croquis 2

### Croquis de position élémentaire et descriptif sommaire des tableaux

sur base de ce qui est visible et accessible lors du contrôle  
Note : ces croquis ne remplacent pas les schémas unifilaires et de position réglementaires
