## Rapport de contrôle d'installations électriques à basse et à très basse tension

**RÉF. 06/2026/79348/D01:1**

**DATE DU CONTRÔLE** 11/08/2026 (09:40 - 10:30) **AGENT VISITEUR** Julien Terorde  
**ADRESSE DU CONTRÔLE** Rue du Clerc 72 - 4100 Seraing **TYPE DE CONTRÔLE** Visite de contrôle vente ancienne installation (8.4.2.)

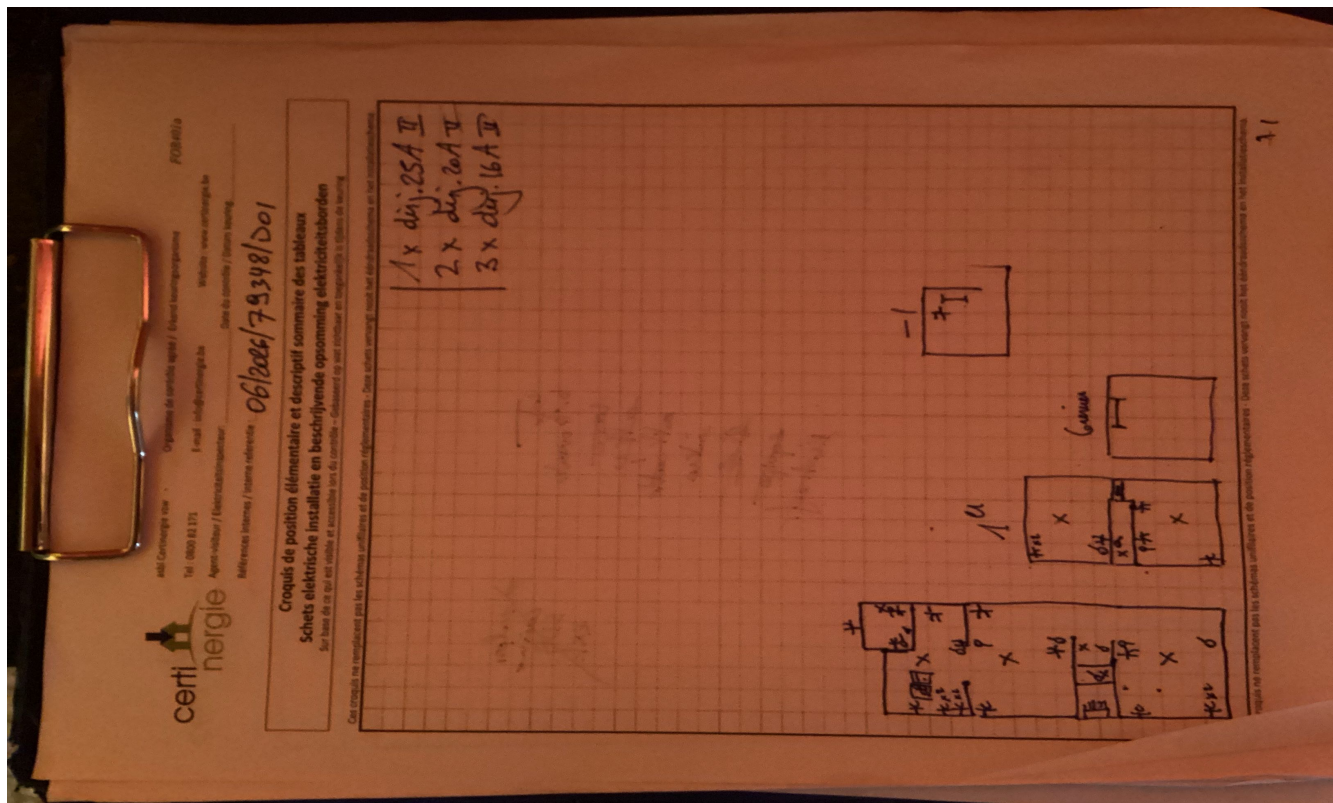
#### Croquis de position élémentaire et descriptif sommaire des tableaux

sur base de ce qui est visible et accessible lors du contrôle

Note : ces croquis ne remplacent pas les schémas unifilaires et de position réglementaires
