## Rapport de contrôle d'installations électriques à basse et à très basse tension

**RÉF. 72/2026/73860/D01:1**

**DATE DU CONTRÔLE** 06/07/2026 (15:00 - 16:00) **AGENT VISITEUR** Benoît Carlier  
**ADRESSE DU CONTRÔLE** Rue d'Izler 78/3 (étage Rez) - 6941 Durbuy **TYPE DE CONTRÔLE** Visite de contrôle vente ancienne installation (8.4.2.)

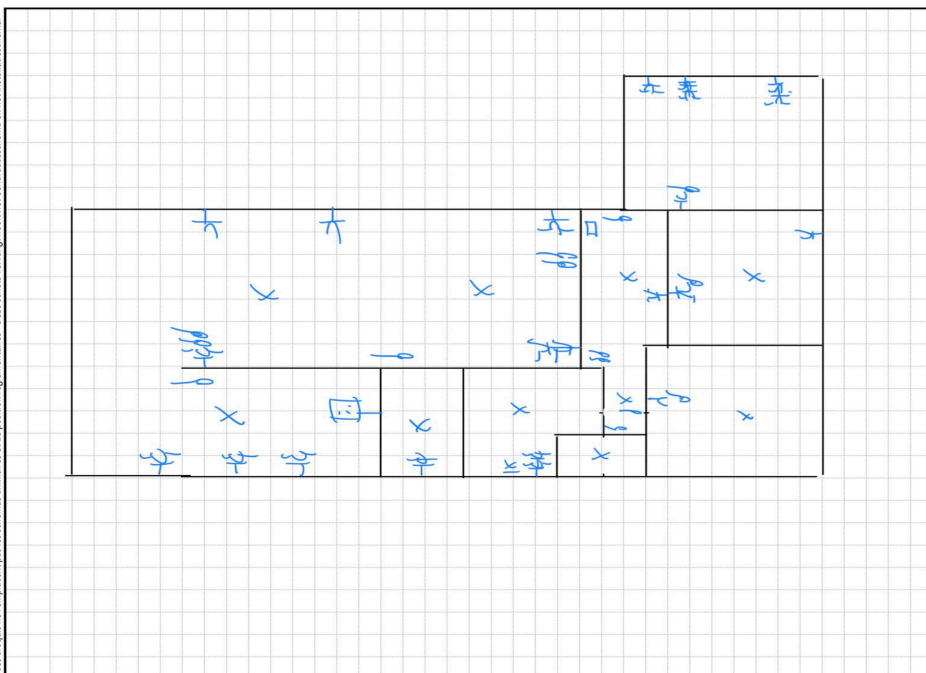
#### Croquis de position élémentaire et descriptif sommaire des tableaux

Schets elektrische installatie en beschrijvende opsomming elektriciteitsborden  
Sur base de ce qui est visible et accessible lors du contrôle - Gebaseerd op wat zichtbaar en toegankelijk is tijdens de keuring

Ces croquis ne remplacent pas les schémas unifilaires et de position réglementaires - Deze schetsen vervangen nooit het ééndraadschema en het installatieschema.
