## Rapport de contrôle d'installations électriques à basse et à très basse tension

**RÉF. 28/2026/79582/D01:2**

**DATE DU CONTRÔLE** 27/08/2026 (10:14 - 10:56) **AGENT VISITEUR** Loïc Giltay  
**ADRESSE DU CONTRÔLE** Rue Emile Parfonry 74 - 6990 Hotton **TYPE DE CONTRÔLE** Visite de contrôle vente ancienne installation (8.4.2.)

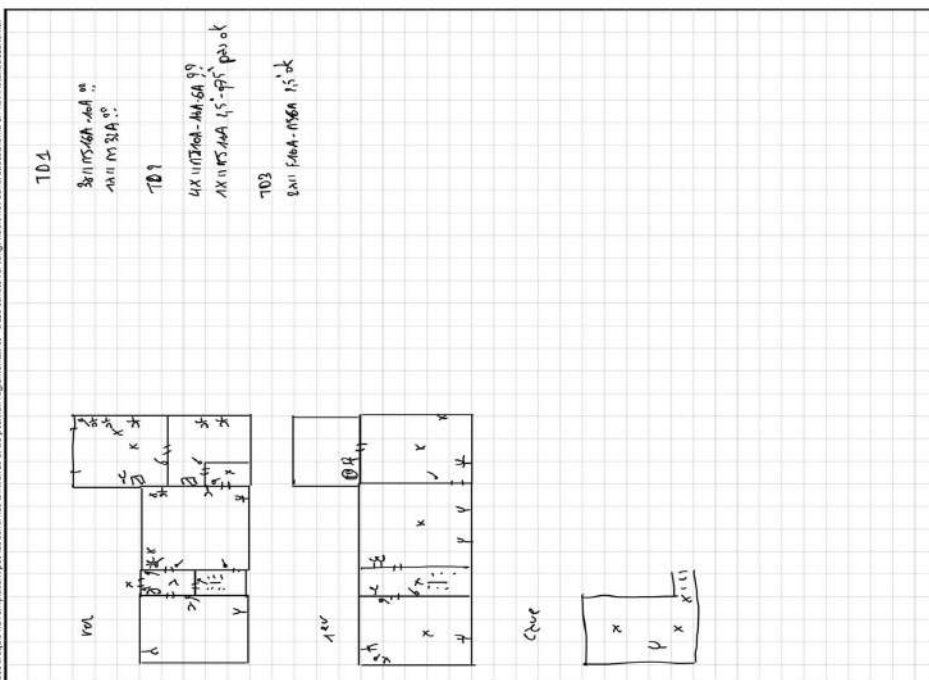
#### Croquis de position élémentaire et descriptif sommaire des tableaux

### Croquis de position élémentaire et descriptif sommaire des tableaux

sur base de ce qui est visible et accessible lors du contrôle  
Note : ces croquis ne remplacent pas les schémas unifilaires et de position réglementaires

Schets elektrische installatie en beschrijvende opsomming elektriciteitsborden  
Sur base de ce qui est visible et accessible lors du contrôle - Gebaseerd op wat zichtbaar en toegankelijk is tijdens de keuring
