## Rapport de contrôle d'installations électriques à basse et à très basse tension

REF: 34/2026/79912/D01:1

**DATE DU CONTRÔLE** 17/08/2026 (12:05 - 12:30) **AGENT VISITEUR** Olivier Dodet  
**ADRESSE DU CONTRÔLE** Cour Saint-Antoine 3/022 (étage 2e) - 4000 Luik **TYPE DE CONTRÔLE** Visite de contrôle vente ancienne installation (8.4.2.)

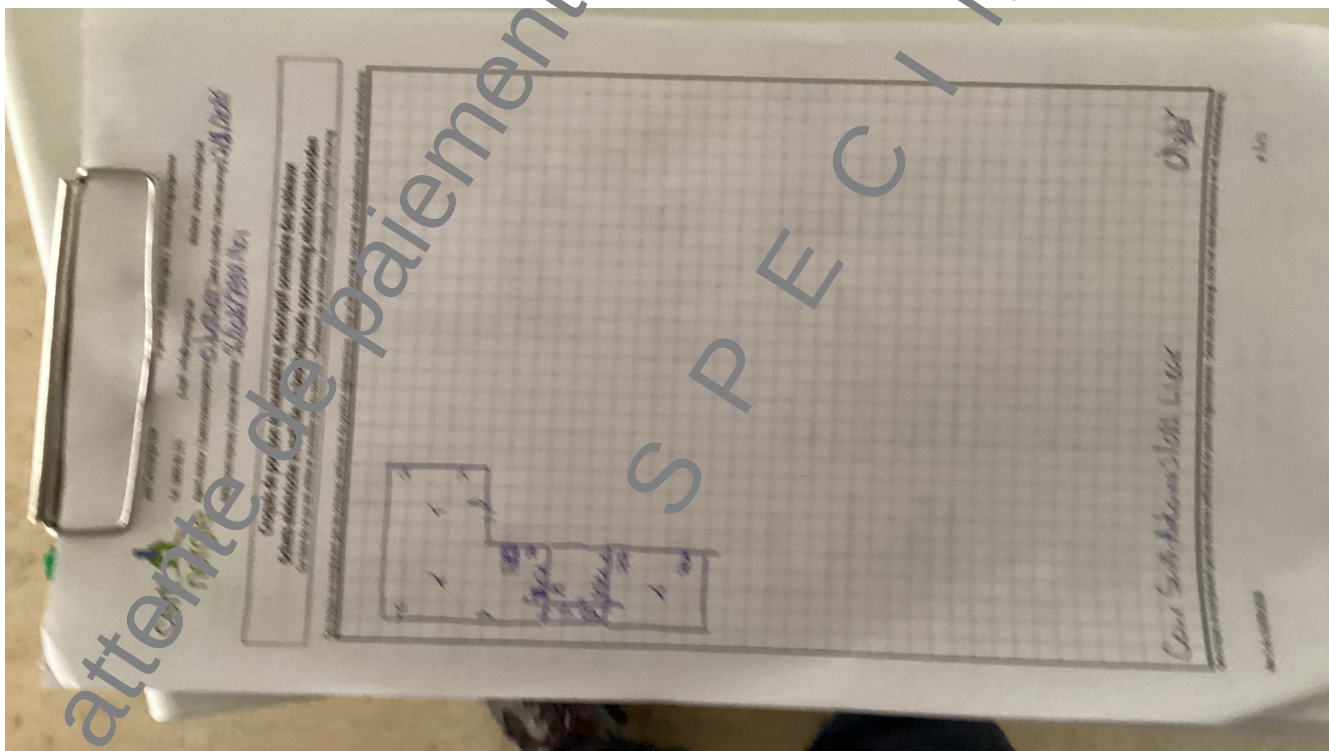
### Croquis de position élémentaire et descriptif sommaire des tableaux

sur base de ce qui est visible et accessible lors du contrôle  
Note : ces croquis ne remplacent pas les schémas unifilaires et de position réglementaires
