## Keuringsverslag van een elektrische laagspanning- en zeer lage spanningsinstallatie

### NIET CONFORM

Straatnaam Larenstraat  
Huisnummer 6  
Busnummer  
Postcode 3560  
Gemeente LUMMEN  
Land België

Controlebezoek van een huishoudelijke elektrische installatie van voor 1981 volgens (KB 08/09/2019) - AREI Boek 1- hoofdstuk 8.4.3. en 4.2.4.3. en 8.2.1

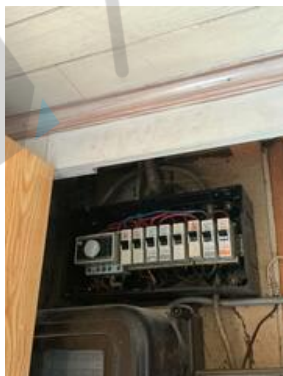
Afbeelding schakel- en verdeelbord:

| Aantal kringen | Curve | Bescherming IN (A) | (andere) | P | Sectie (mm²) |
|---|---|---|---|---|---|
| Visueel nazicht (algemeen) | NOK | Directe aanraking | NOK | Indirecte aanraking | NOK |

- I5.06 De deur en/of afschermplaat van het schakelbord dient (terug)geplaatst te worden. Aanraking van onder spanning staande delen mogelijk. (Boek 1 Afdeling 5.1.4. en 5.3.5.1.A. en 4.2.2.3.)

- I7.01 De smeltzekeringhouders of houders van kleine vermogensschakelaars met pennen met een sectie kleiner dan 10mm² zijn niet voorzien van kalibreerelementen. (Boek 1 Onderafdeling 5.3.5.5.A.)
