## Rapport de contrôle d'installations électriques à basse et à très basse tension

**RÉF. 34/2026/68857/D01:1**

**DATE DU CONTRÔLE** 02/06/2026 (13:40 - 14:25) **AGENT VISITEUR** Olivier Dodet  
**ADRESSE DU CONTRÔLE** Chemin de Renardmont 64 - 4970 Stavelot **TYPE DE CONTRÔLE** Visite de contrôle (6.5.)

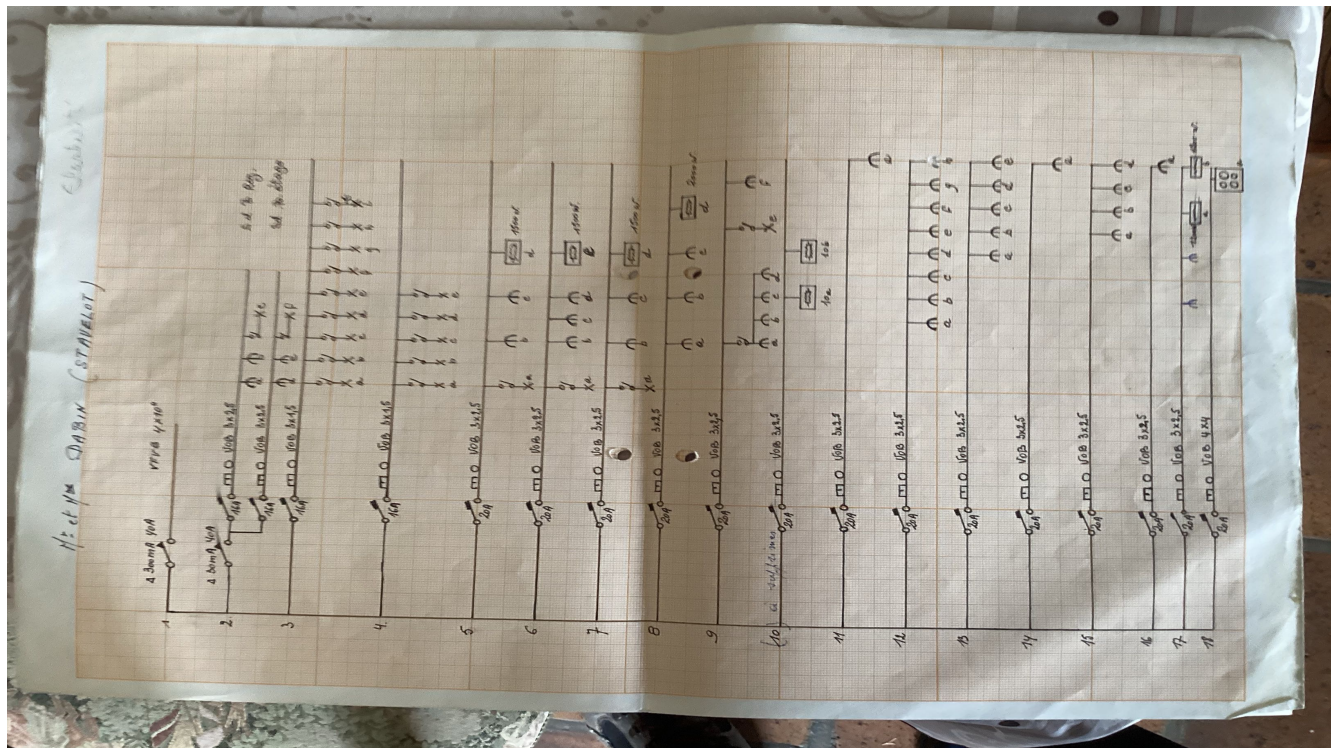
Schéma(s) unifilaire(s) de l'installation

- La tension d'alimentation n'est pas indiquée clairement de manière apparente sur chaque tableau de répartition et de manœuvre. - 3.1.3.3.a
- Les schémas unifilaires et plans de position ne correspondent pas à la réalité. - 3.1.2.;6.4.6.;6.5.7.;9.1.2.

- Les schémas unifilaires et plans de position ne sont pas conformes. - 3.1.2.;6.4.6.;6.5.7.;9.1.2.
- Il n'est pas possible de sceller les bornes amont du dispositif différentiel de tête (appareil non conforme, absence des accessoires de scellée, ...) - 6.4.6.4.

- Les plans et schémas seront à adapter en fonction des travaux de mise en conformité qui seront réalisés.
- L'habitation étant meublée, il se peut que tout n'a pu être vérifié.
- Lors d'une rénovation de l'installation électrique, les dérogations pourraient ne plus être appliquées.
- Les schémas unifilaires et plans de position doivent renseigner l'adresse de l'installation, les coordonnées du responsable des travaux et du propriétaire. Ces derniers devront signer et dater ces schémas.
- Il convient de placer un câble de liaison équivalent au principe de la double isolation entre le compteur et le tableau contenant le différentiel général. Sinon, il faut placer le dispositif différentiel général le plus près possible des bornes aval du compteur GRD et le câble entre le compteur et ce dispositif différentiel doit être mis sous tube isolant.
