## Rapport de contrôle d'installations électriques à basse et à très basse tension

RÉF. 72/2026/80386/D01:1

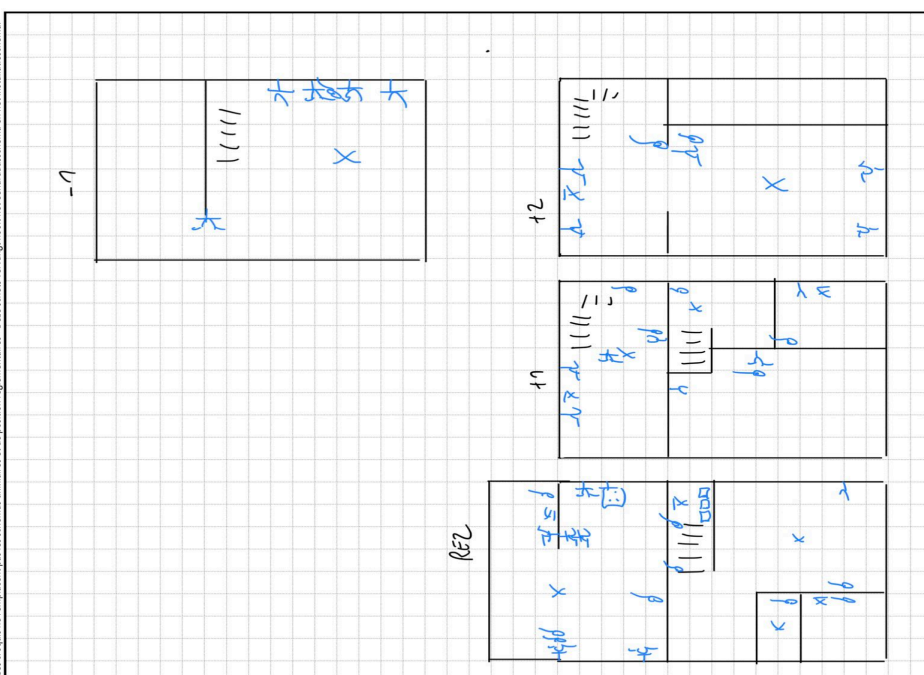
### Croquis de position élémentaire et descriptif sommaire des tableaux

Schets elektrische installatie en beschrijvende opsomming elektriciteitsborden  
Sur base de ce qui est visible et accessible lors du contrôle - Gebaseerd op wat zichtbaar en toegankelijk is tijdens de keuring

Ces croquis ne remplacent pas les schémas unifilaires et de position réglementaires - Deze schets vervingt nooit het éérfaserschema en het installatieschema.
