## Rapport de contrôle d'installations électriques à basse et à très basse tension

RÉF. 182/2026/79968/D01:1

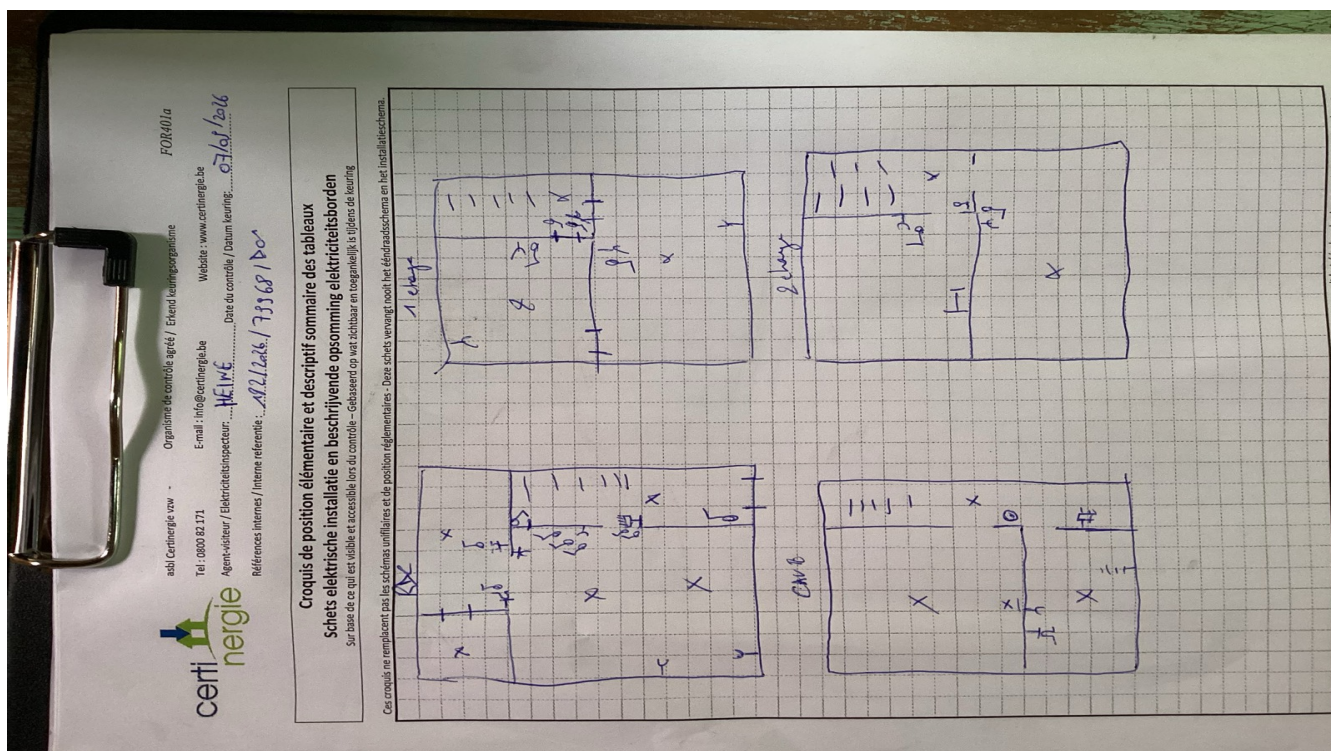
### Croquis de position élémentaire et descriptif sommaire des tableaux

sur base de ce qui est visible et accessible lors du contrôle  
Note : ces croquis ne remplacent pas les schémas unifilaires et de position réglementaires
