## 01 / 06 Synthese van de controle

**Elektrische installaties op laagspanning en zeer lage spanning**

Boek 1 — KB 8/9/2019 · Algemene Directie Energie

Kalenbergstraat 146, 1700 Dilbeek

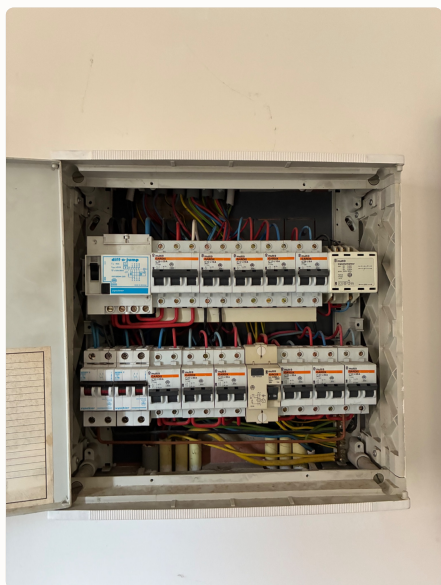
## Verdeelbord

- 4.2.2.3 Deur of afschermplaat van het schakelbord (terug)plaatsen. Aanraking van naakte onder spanning staande delen is mogelijk.
- 5.3.6.1 De aanduiding van de stroomkringen en/of apparatuur, aansluitklemmen, enz. dient aangebracht of vervolledigd te worden. Aanduiden met letters niet met cijfers.
- 3.1.3.3 De nominale spanning dient duidelijk vermeld te worden op een oordeelkundig gekozen plaats.
- 3.1.2.1 Eendraadsschema is niet aanwezig, is onvolledig of komt niet overeen met de installatie.
- 3.1.2 Situatieplan is niet aanwezig, is onvolledig of komt niet overeen met de installatie.

**Vervolg.** De inbreuken moeten worden weggewerkt door een gekwalificeerd installateur binnen een termijn van maximaal 12 maanden vanaf dit rapport. Op aanvraag wordt een gedeeltelijke hercontrole uitgevoerd, beperkt tot de vastgestelde punten, zonder volledig nieuw bezoek zolang de reikwijdte identiek blijft.
