**Verslag huishoudelijke elektrische installatie op laagspanning en zeer lage spanning****Algemeen:**

| Referentie: <b>009-20260922-02</b> | Datum controle: <b>22/09/2026</b> |

| Adres installatie: <b>Tessenstraat 1A bus 0302, 3000 - Leuven</b> | Nummer teller(s): <b>1lgz0477232746</b> |

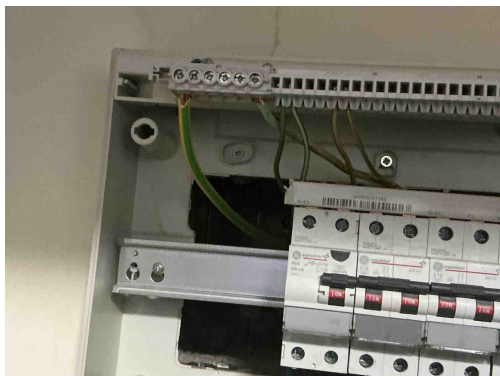
**T21** - Het elektrisch materieel is niet geplaatst volgens de voorschriften van de fabrikant/ regels van goed vakmanschap . (Boek 1: 1.4.1.3)

*Opmerking: Ophanging vijzen niet afgedekt,*

| Informatie | |
|---|---|
| <b>T21</b> | Het elektrisch materieel is niet geplaatst volgens de voorschriften van de fabrikant/ regels van goed vakmanschap .<br>(Boek 1: 1.4.1.3)<br><i>Opmerking: Ophanging vijzen niet afgedekt,</i> |

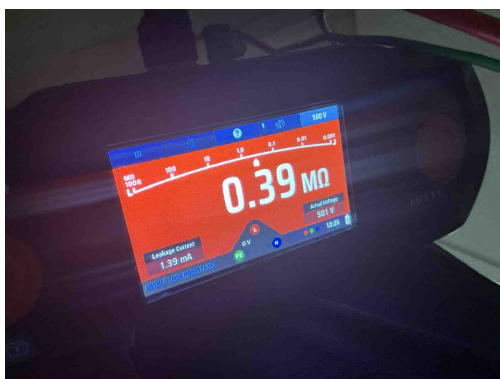
| Algemene isolatieweerstand: | <b>0,39 MΩ</b> | Meetspanning: | <b>500V</b> |

**I01** - De waarde van de isolatieweerstand per kring dient tenminste 0,50 Mohm (1000 x Utest) te zijn (Boek 1: 6.4.5.1).

*Opmerking: 2 automaten*

| Informatie | |
|---|---|
| <b>I01</b> | De waarde van de isolatieweerstand per kring dient tenminste 0,50 Mohm (1000 x Utest) te zijn (Boek 1: 6.4.5.1).<br><i>Opmerking: 2 automaten</i> |
