**VERSLAG VAN EEN GELIJKVORMIGHEIDSONDERZOEK VOOR INGEBRUIKNAME EN/OF CONTROLEBEZOEK  
VAN EEN ELEKTRISCHE INSTALLATIE OP LAAGSPANNING EN ZEER LAGE SPANNING****Algemene gegevens**

| Plaats van het onderzoek: | Tulderbos 7, 2382 POPPEL | | | | |
| Agent-bezoeker: | Marc Everaert | | | | Datum onderzoek: 20/08/2018 |

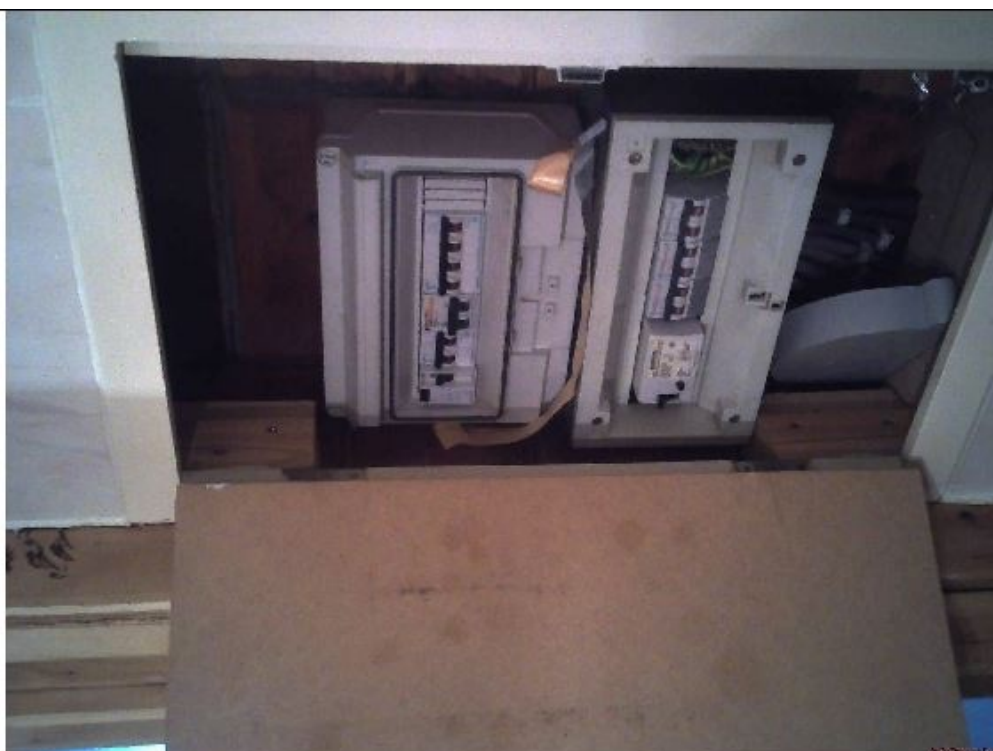
### Vereenvoudigd situatieschema (Art. 276bis) of foto/schema van de (elektrische) installatie

2.03A ZEKERINGEN LINKS BOVEN + RECHT ONDER  
2.04 3.12 STOPCN BADKAMER + WOONKAMER + SLAAPKAMER  
7.05 VOORSTE STAL + CV RUIMTE  
8.04 IDEM + TUINHUIS  
7.04A IDEM  
7.23 WERKPLAATS  
8.09 WERKPLAATS
