710 - INSP  
 ISO/IEC 17020  
 Origineel verslag

## Verkoop [Afd 8.4.2]

Verslagnummer:  
 32/19092025/51159/57691/1

Inspectie adres: Heldergemstraat 210, 9450  
 Haaltert (België)  
 Type: Verkoop [Afd 8.4.2]

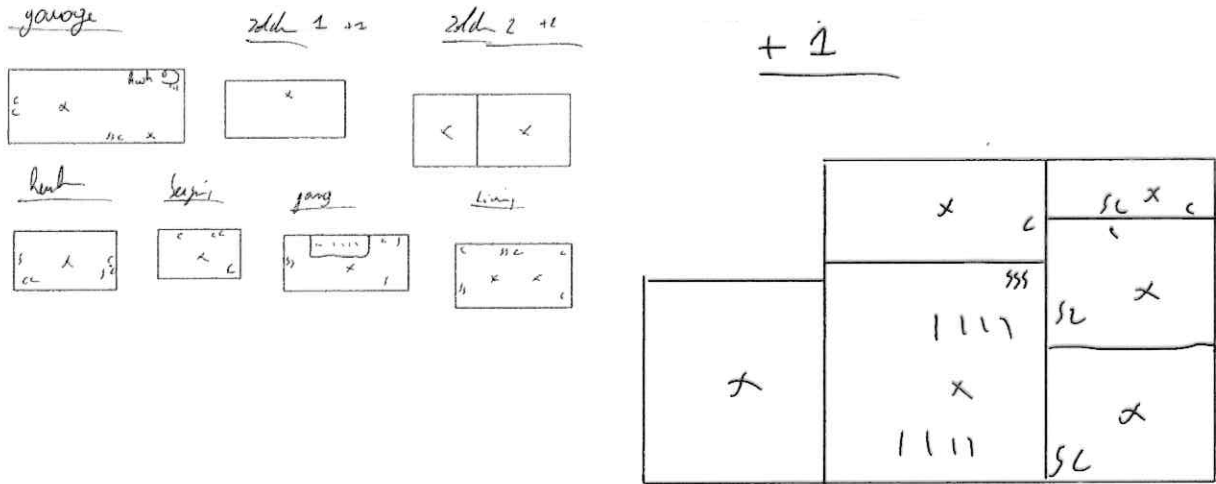
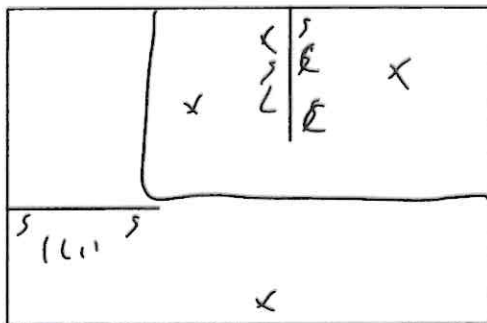
## Schetsen

keuk

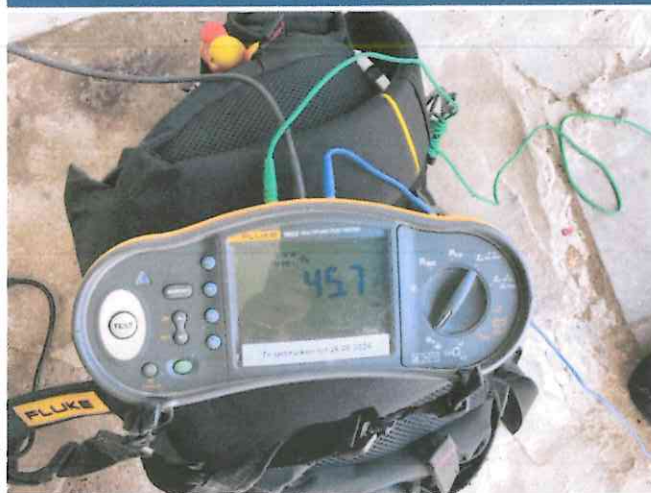
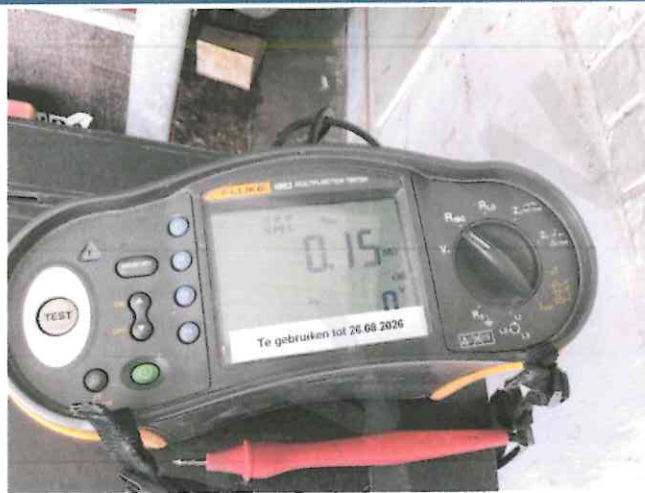
## Metingen

EAN: 541448820063871003  
 Teller nr: 1SAG1200268315  
 Dagindex: 1028  
 Nachtindex: 1169  
 Aardingsweerstand: 45,7 ohm(mli)  
 Minimale isolatieweerstand: 0,15 MΩ
