# CONTRÔLE D'ÉTANCHÉITÉ ET DE CONFORMITÉ D'UN RÉSERVOIR À MAZOUT

RÉF. 134/2026/86784/C01:1

DATE DU CONTRÔLE 05/10/2026

Avenue du Centenaire 81 - 4053 Chaudfontaine

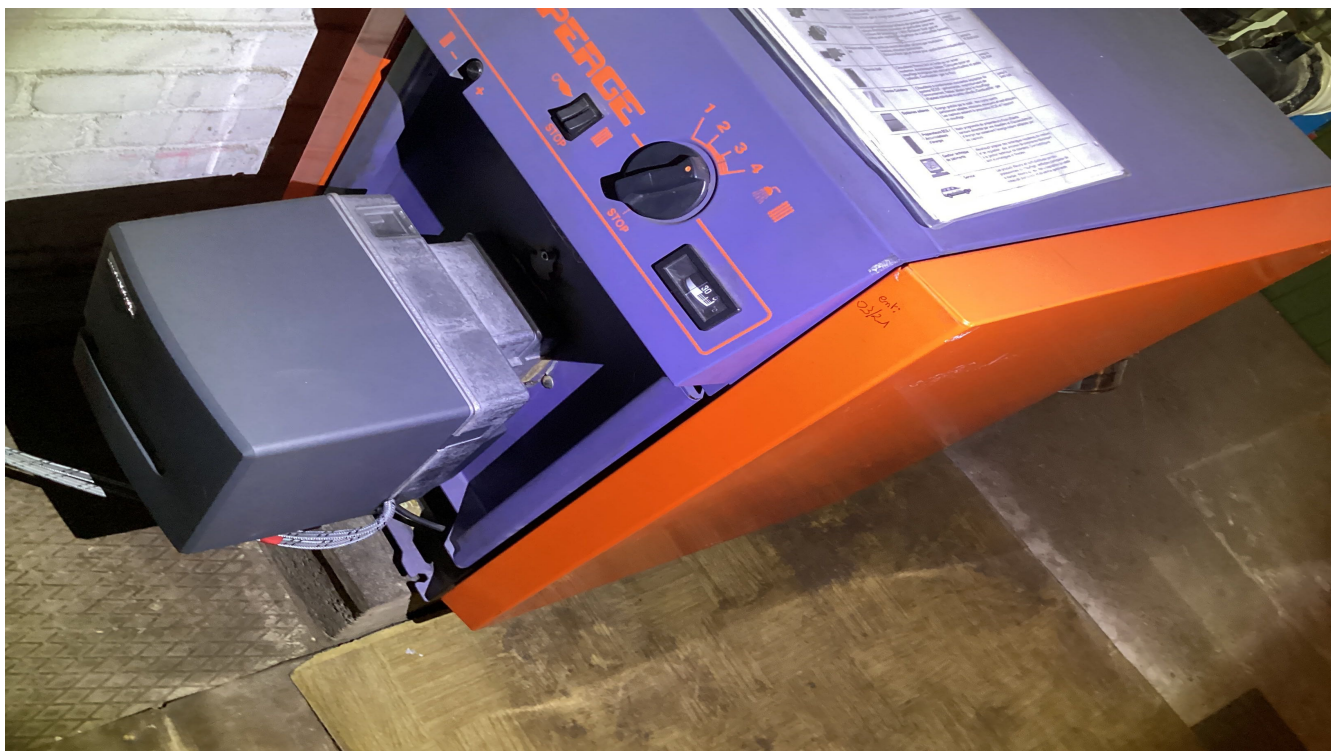
| Système de chauffage | Chaudière | Fonctionnement du système de chauffage | Fonctionne |

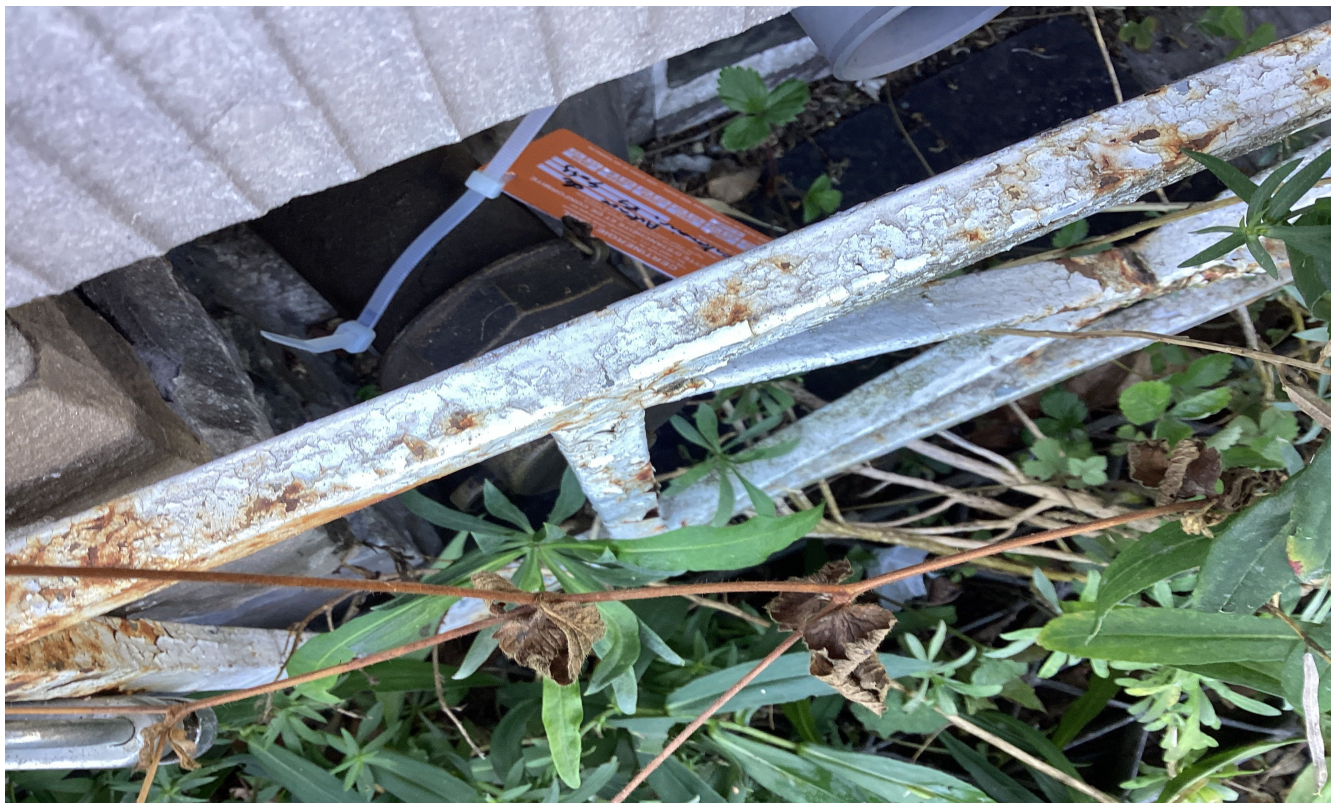
Plaquette apposée sur le réservoir

Une plaquette orange a été fixée et scellée sur la conduite de remplissage du réservoir le jour même du contrôle.
