## CERTIFICAT PEB

### Performance énergétique de l'habitation individuelle

numéro:20261011-0000768942-01-2

**Adresse** Rue Martin Pfeiffer, 22, BP 2  
1080 Molenbeek-Saint-Jean

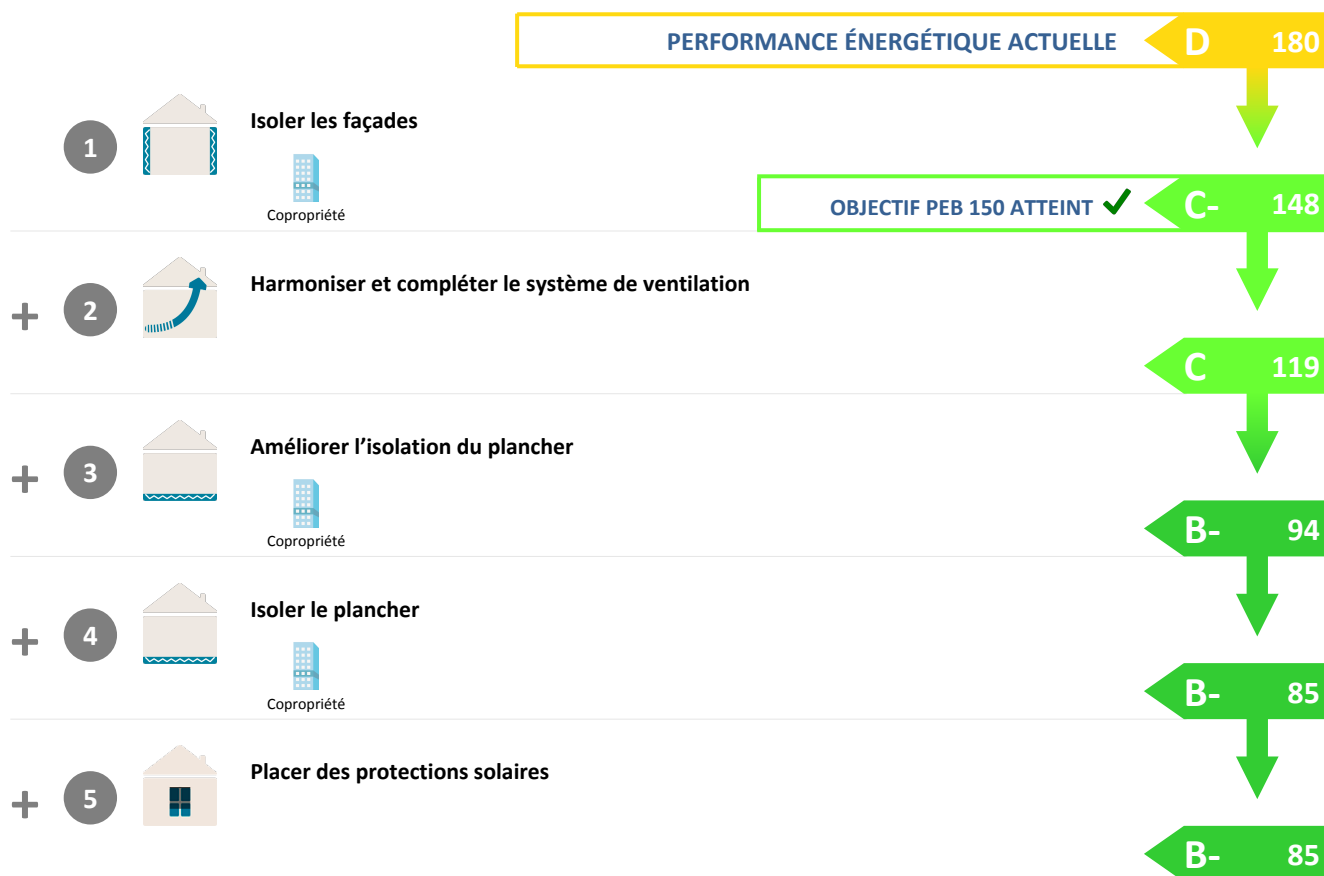
Diminution de la consommation d'énergie primaire calculée après rénovation de ce logement: 53%

Le scénario de rénovation conseillé ci-dessous indique les recommandations de travaux pour atteindre les objectifs PEB. Ce scénario se base sur la méthode de calcul PEB pour proposer un ordre de travaux qui permet d'obtenir la meilleure performance énergétique. La première recommandation est donc celle qui permet d'améliorer le plus la performance calculée du logement. Le résultat présenté à la fin du scénario est obtenu si tous ces travaux ont été réalisés. Ces travaux sont expliqués en détails dans la partie "Liste détaillée des travaux conseillés" en page 6.

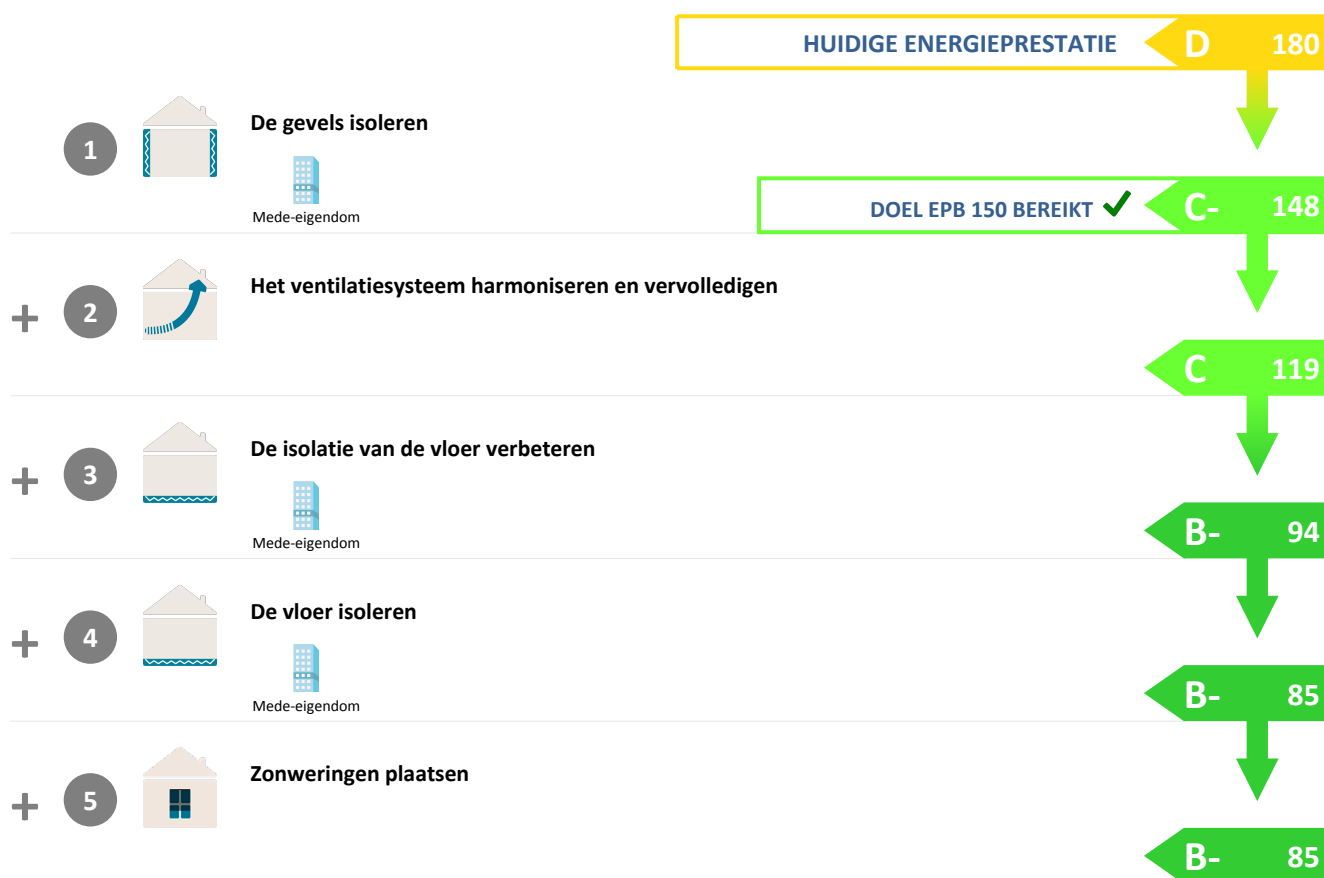
De vermindering van het primaire energieverbruik berekend voor deze woning (na renovatie): 53%
