PROCÈS-VERBAL DE VISITE D'INSTALLATION ÉLECTRIQUE DOMESTIQUE BASSE TENSION

RÉF. 44/2019/78032/01:1

DATE DU CONTRÔLE 28/10/2019 AGENT VISITEUR Jean François Nibus
 ADRESSE DU CONTRÔLE Rue Emile Mahaux 11 - 5170 Profondeville TYPE DE CONTRÔLE Contrôle lors de la vente - installation électrique datant d'avant le 1er octobre 1981 (Art. 276 bis)

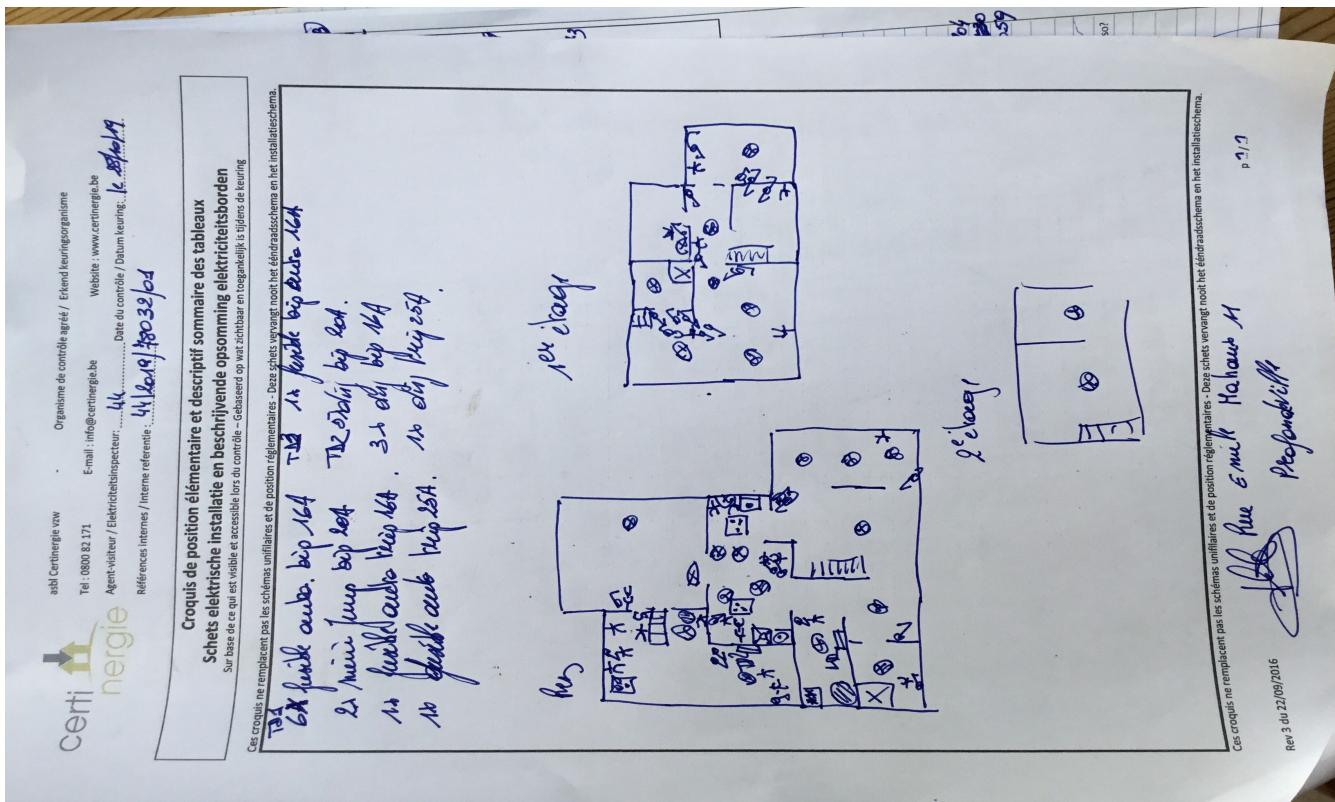
Croquis de position élémentaire et descriptif sommaire des tableaux

Description tableau(x) voir plan(s) dans annexe(s)

sur base de ce qui est visible et accessible lors du contrôle
Note : ces croquis ne remplacent pas les schémas unifilaires et de position réglementaires
