IDENTIFICATION DE L'HABITATION

Adresse Avenue Joseph Chaudron, 95
1160 Auderghem

Maison unifamiliale

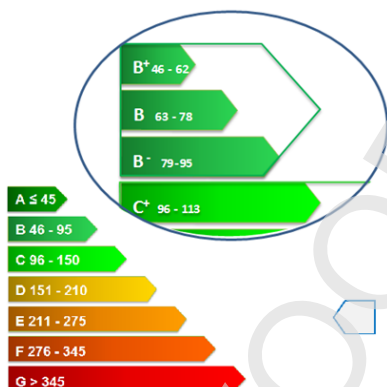
Energieklasse

Klasse A, voor de zuinigste panden, is onderverdeeld in 4 niveaus, waaronder A++ voor een woning met een positief energieniveau, dit wil zeggen dat ze meer energie produceert dan verbruikt. Klassen B t.e.m. E worden onderverdeeld in 3 niveaus, gevolgd door klassen F en G, voor de energieverslindendste panden.

De stippelijntje die het "Niveau EPB-eis 2020 voor een nieuwe woning" aanduidt, komt overeen met de minimale energieprestatie dat uw pand zou hebben gehaald indien het gebouwd zou zijn geweest met inachtneming van de in 2020 van toepassing zijnde EPB-eisen. Sinds 2 juli 2008 gelden EPB-eisen voor nieuwbouw en voor renovatiewerken onderworpen aan een stedenbouwkundige vergunning, voor zolang die werken betrekking hebben op de gebouwschil en ze de energieprestatie beïnvloeden. Meer informatie hierover via Homegrade of op www.leefmilieu.brussels/EPBwerken.
