# Rapport de contrôle d'installations électriques à basse et à très basse tension

**RÉF. 65/2020/75678/01:1**

**DATE DU CONTRÔLE** 14/10/2020 **AGENT VISITEUR** Martin Vandermeulen  
**ADRESSE DU CONTRÔLE** Chemin de Fontinelle 2 - 5575 Vencimont **TYPE DE CONTRÔLE** Visite de contrôle vente ancienne installation (8.4.2.)

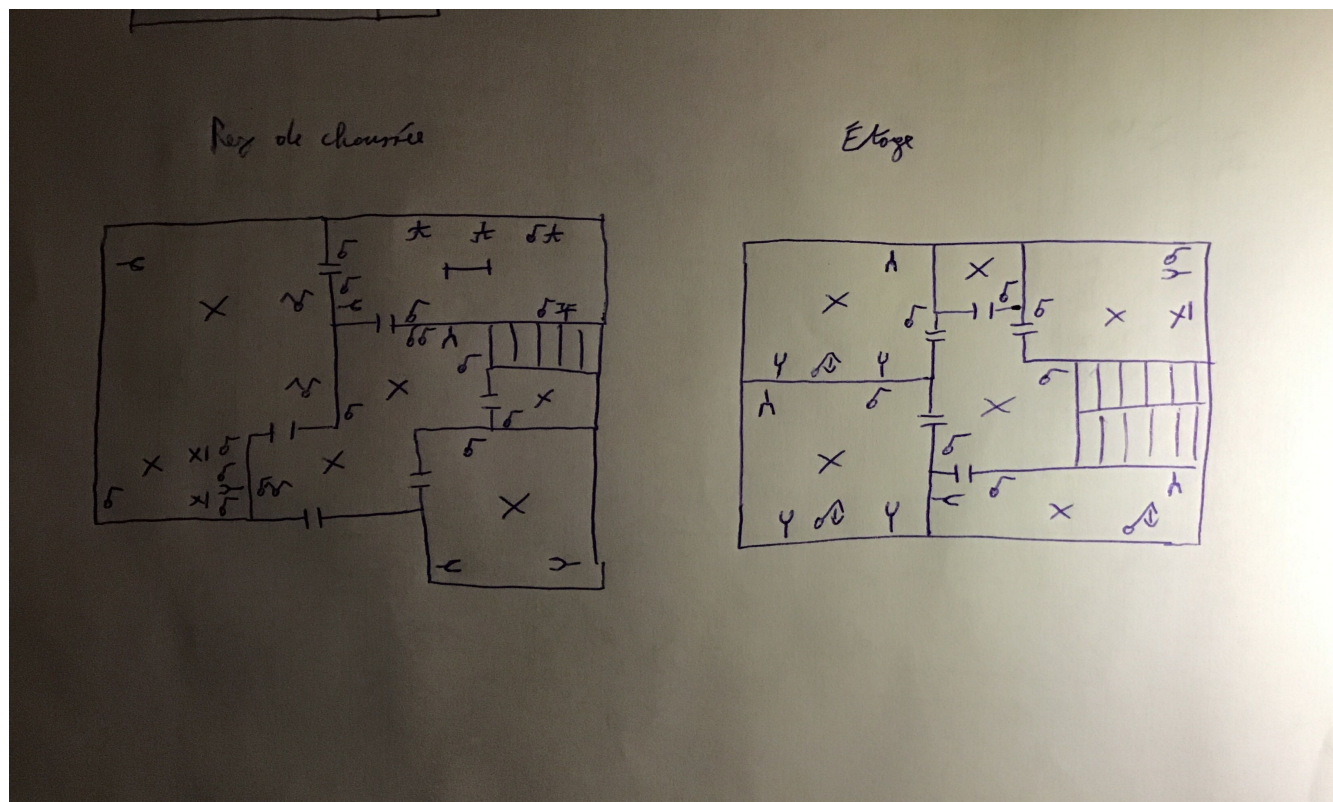
#### Croquis de position élémentaire et descriptif sommaire des tableaux

sur base de ce qui est visible et accessible lors du contrôle

Note : ces croquis ne remplacent pas les schémas unifilaires et de position réglementaires
