## Rapport de contrôle d'installations électriques à basse et à très basse tension

RÉF. 81/2021/76820/01:2

DATE DU CONTRÔLE 26/08/2021 AGENT VISITEUR Paul Thomas de Mahieu  
ADRESSE DU CONTRÔLE Rue Dedobbeleer 31A - 7170 Manage TYPE DE CONTRÔLE Visite de contrôle vente ancienne installation (8.4.2.)

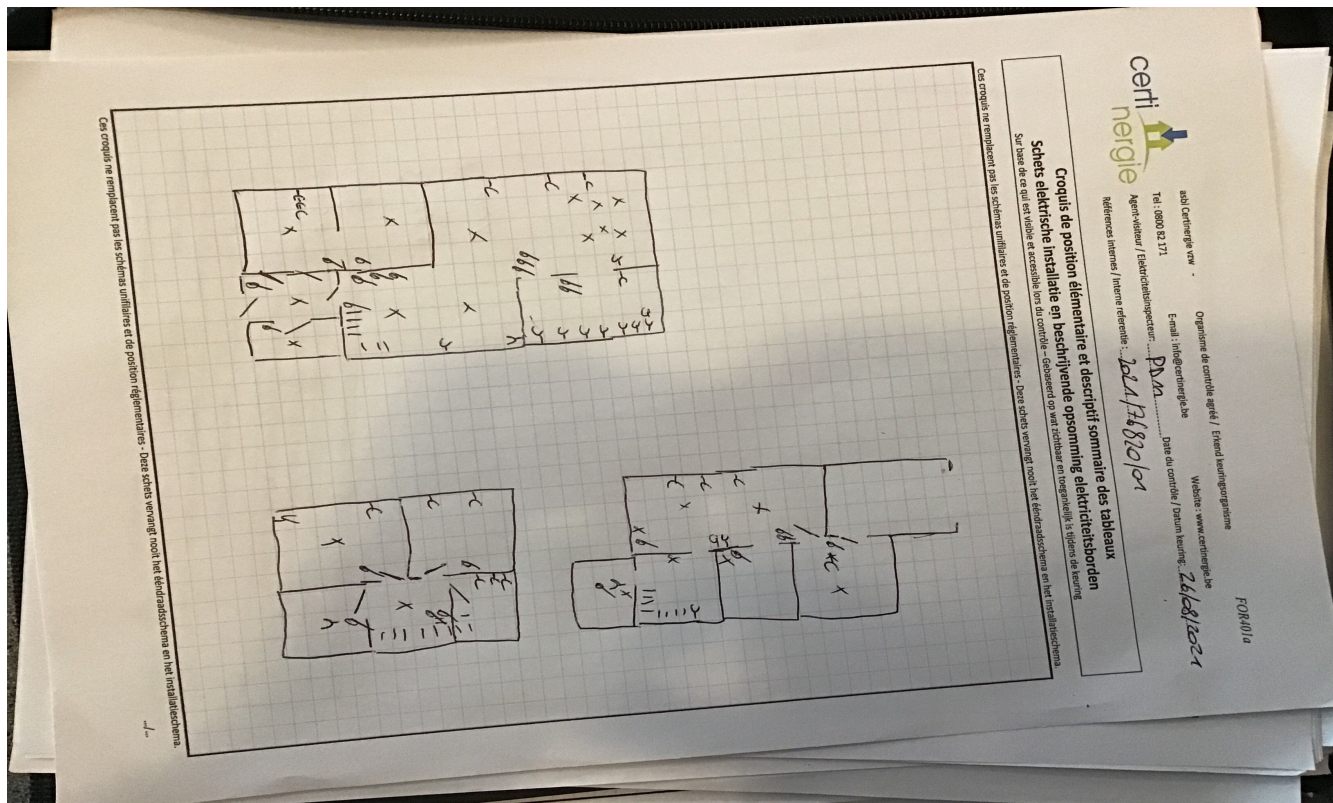
#### Croquis de position élémentaire et descriptif sommaire des tableaux

sur base de ce qui est visible et accessible lors du contrôle

Note : ces croquis ne remplacent pas les schémas unifilaires et de position réglementaires
