# PROCÈS-VERBAL DE VISITE D'INSTALLATION ÉLECTRIQUE DOMESTIQUE BASSE TENSION

RÉF. 30/2018/64077/01:1

DATE DU CONTRÔLE 02/07/2018

ADRESSE DU CONTRÔLE rue d'Houdremont 22 - 5555 BIEVRE

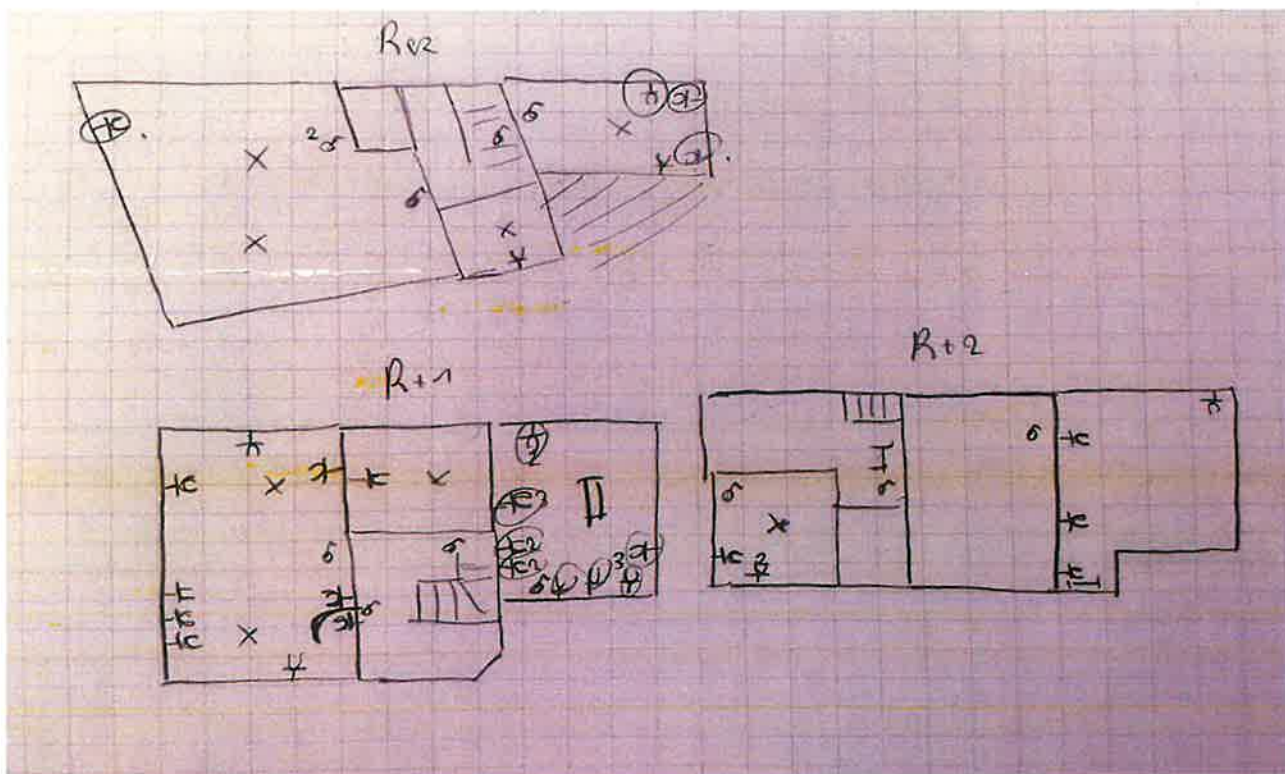
#### Croquis de position élémentaire et descriptif sommaire des tableaux

sur base de ce qui est visible et accessible lors du contrôle

Note : ces croquis ne remplacent pas les schémas unifilaires et de position réglementaires
