## Rapport de contrôle d'installations électriques à basse et à très basse tension

RÉF. 73/2023/70683/01:1

DATE DU CONTRÔLE 23/06/2023 AGENT VISITEUR Antoine Souply-Pierard  
 ADRESSE DU CONTRÔLE Rue Saint-Hubert 17 - 7170 Manage TYPE DE CONTRÔLE Visite de contrôle vente ancienne installation (8.4.2.)

Adresse de l'installation	Rue Saint-Hubert 17 - 7170 Manage
Type de locaux	Unité d'habitation (maison)
Objet du contrôle	Démantèlement de l'ancienne installation
Contrôle demandé par l'agence immobilière	
Responsable des travaux	
Dérogations applicables/appliquées	Anciennes installations électriques domestiques (8.2.1). - Installations électriques domestiques ancien RGIE (8.2.2.)

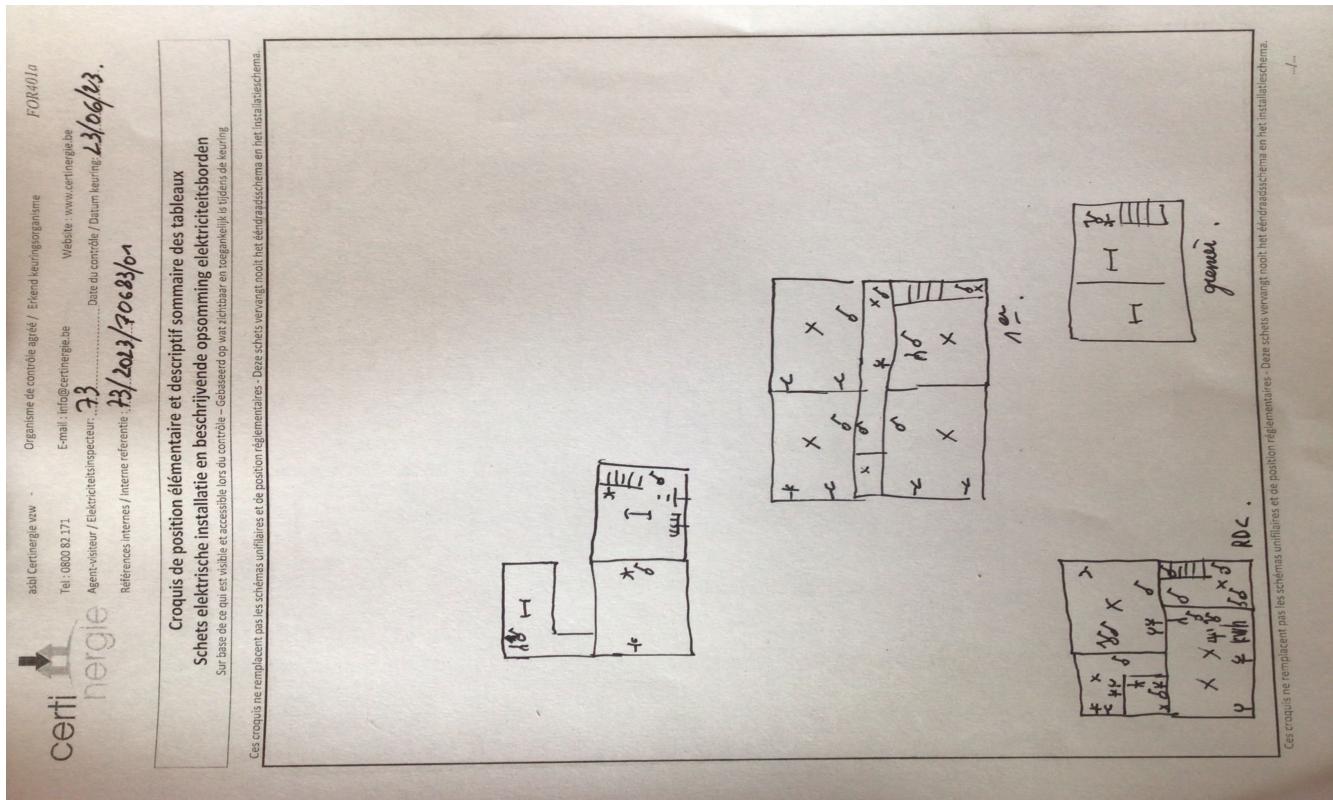
**Croquis de position élémentaire et descriptif sommaire des tableaux**  
 sur base de ce qui est visible et accessible lors du contrôle  
 Note : ces croquis ne remplacent pas les schémas unifilaires et de position réglementaires
