## Verkoop [Afd 8.4.2]

### Niet conform

**Verslagnummer:** 21/10012024/30752/1/1

Sint-Hubertusstraat 68, 2600 Antwerpen

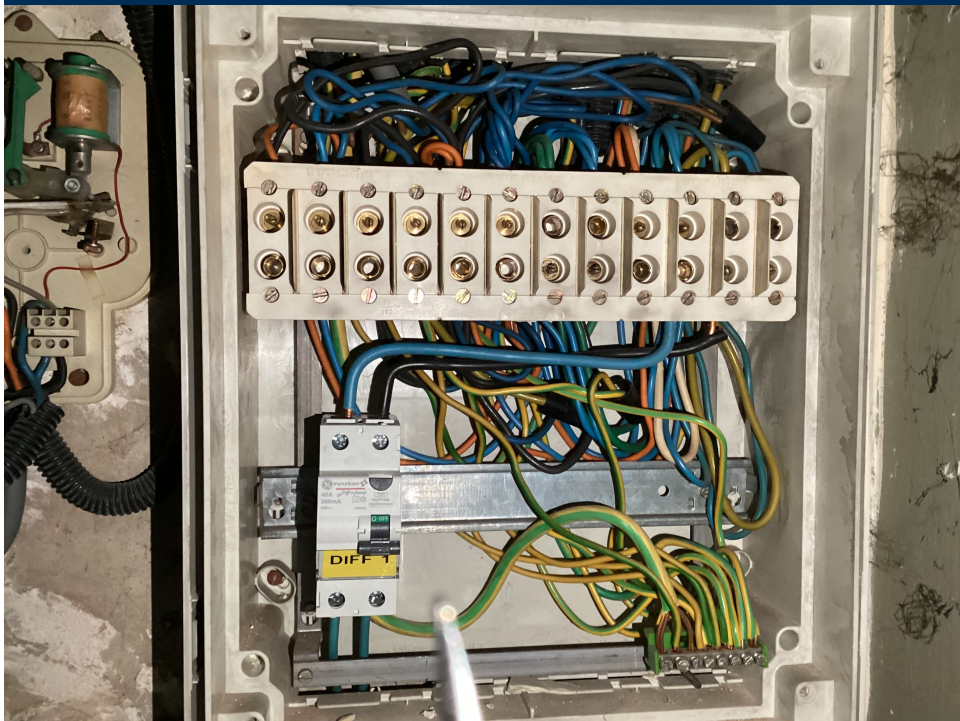
## Elektrisch bord

- Het verdeelbord is onvoldoende gemarkeerd. Individuele markering, voedingsspanning en/of gevarendriehoek ontbreken. - oAfd 3.1.3.3; Afd 9.4.1
- het eendraadsschema en situatieplan zijn niet aanwezig. - oAfd 3.1.2.1

- De houders van de penautomaten zijn niet uitgerust met een kaliberstuk. - oAfd 5.3.5.5.a
- De blauwe kleur is niet voorbehouden voor de neutre hier aanwezig. - oAfd 5.4.6.2
