## Rapport de contrôle d'installations électriques à basse et à très basse tension

**RÉF. 34/2023/67840/01:1**

**DATE DU CONTRÔLE** 31/05/2023 **AGENT VISITEUR** Olivier Dodet  
**ADRESSE DU CONTRÔLE** Zosterbach 2 - 4750 Bütgenbach **TYPE DE CONTRÔLE** Visite de contrôle vente ancienne installation (8.4.2.)

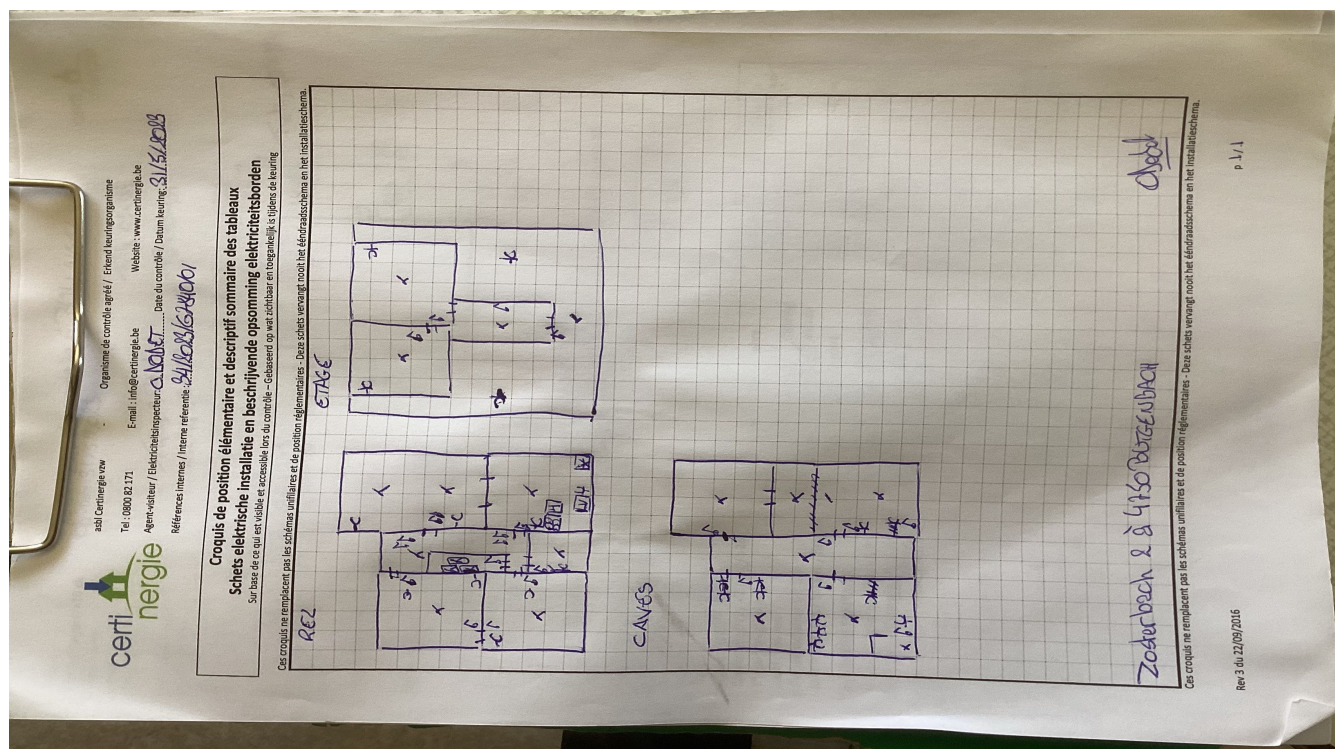
### Croquis de position élémentaire et descriptif sommaire des tableaux

sur base de ce qui est visible et accessible lors du contrôle  
Note : ces croquis ne remplacent pas les schémas unifilaires et de position réglementaires
