Rapport de contrôle d'installations électriques à basse et à très basse tension

RÉF. 143/2024/53863/01:2

Rue de Nivelles 301 - 7170 Manage

Visite de contrôle vente ancienne installation (8.4.2.)

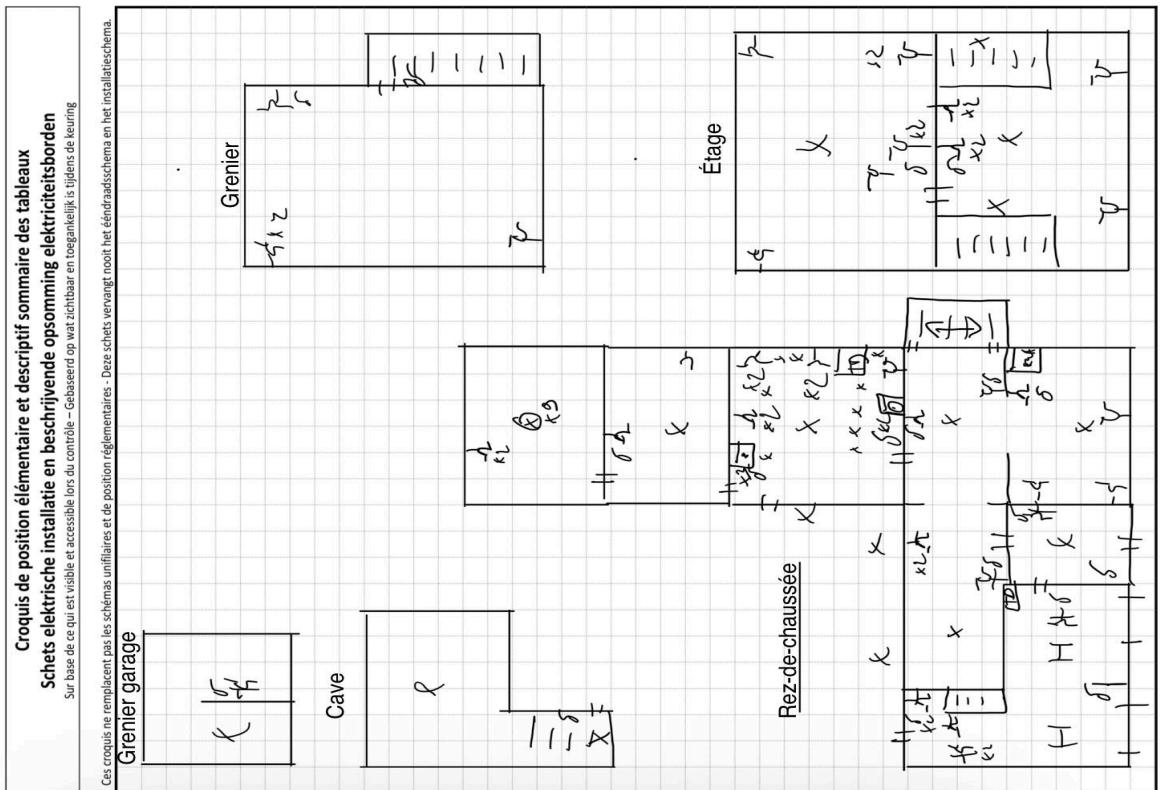
Croquis de position élémentaire et descriptif sommaire des tableaux
 sur base de ce qui est visible et accessible lors du contrôle
 Note : ces croquis ne remplacent pas les schémas unifilaires et de position réglementaires
