Controlebezoek – Periodiek [Hfst 6.5]

Verslagnummer: 21/01032024/32144/1/1

Adres controle:  
Straat + nummer:  
Carnotstraat 65, 2060 Antwerpen (bus 50 F1-7)  
De fundering dateert van: Voor 1 oktober 1981  
Type: Controlebezoek – Periodiek [Hfst 6.5]  
Bijkomende categorie:

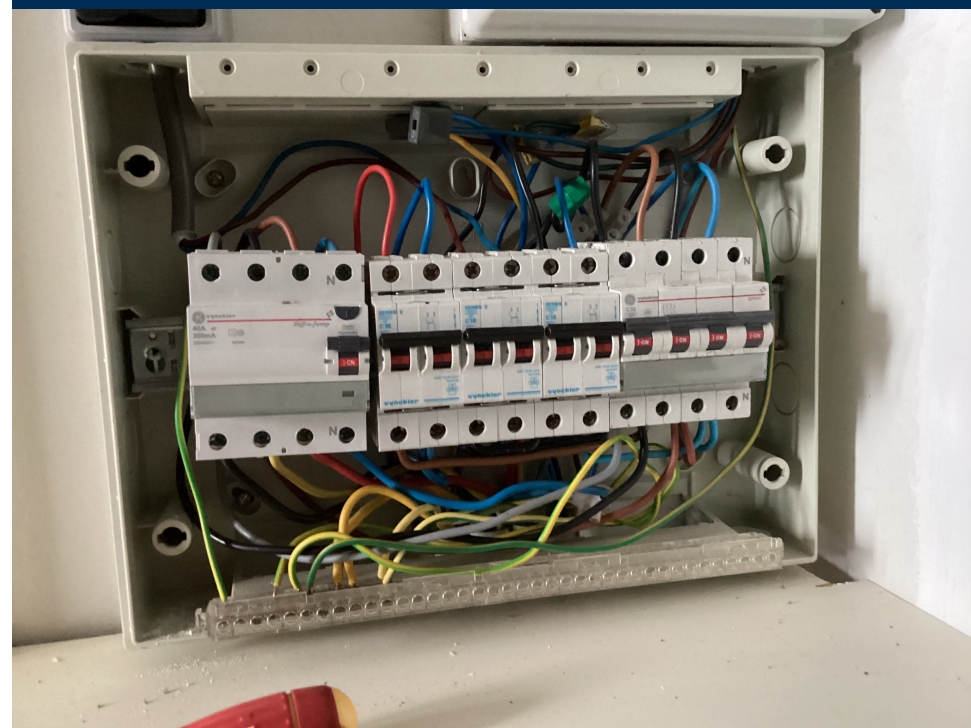
Elektrisch bord

- Er ontbreken afdekplaatjes in het elektrisch bord. – Afd 5.2.6; oAfd 4.2.2.3
- De sectie van de geleiders is niet conform. – oAfd 4.4.1.5; oAfd 5.2.1.2; Afd 8.2.1 – 8.2.2
