## Rapport de contrôle d'installations électriques à basse et à très basse tension

RÉF. 44/2023/84441/01:1

DATE DU CONTRÔLE 11/10/2023 AGENT VISITEUR Jean François Nibus  
 ADRESSE DU CONTRÔLE Rue du Village 20 - 4557 Tinlot TYPE DE CONTRÔLE Visite de contrôle vente ancienne installation (8.4.2.)

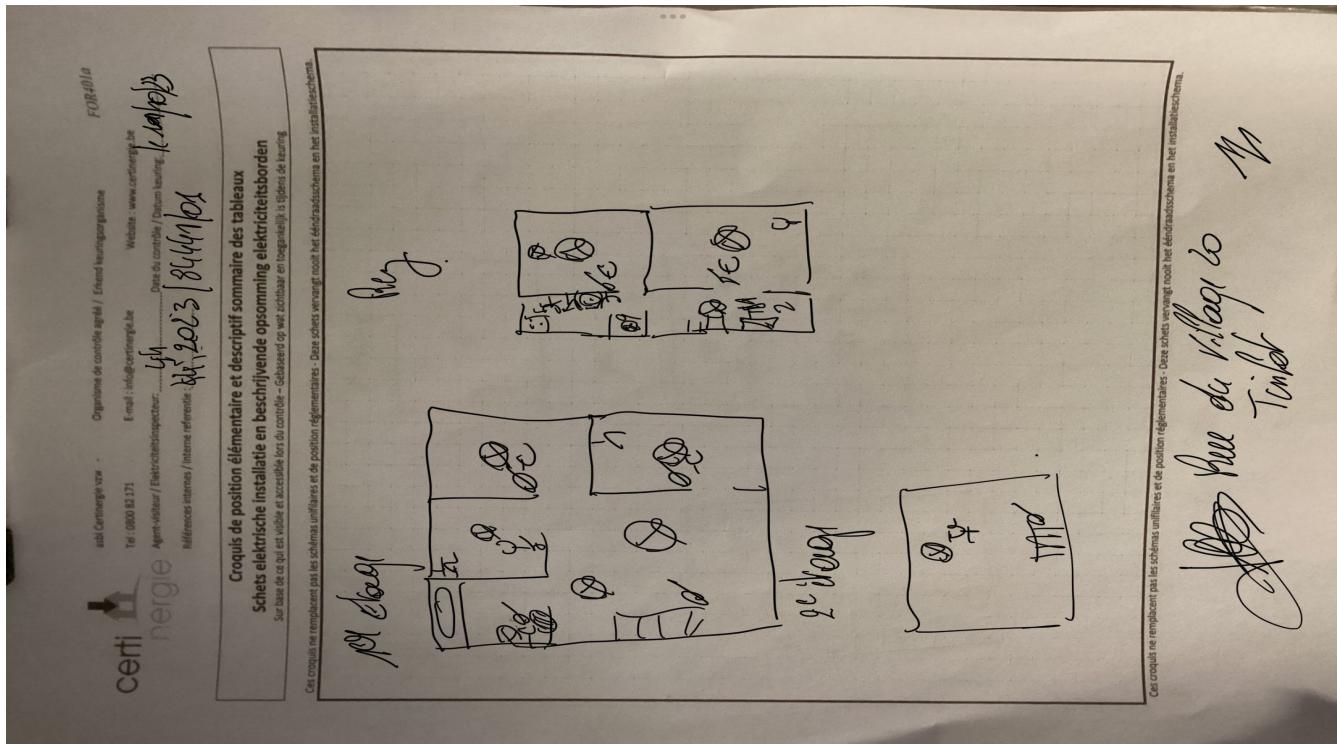
### Croquis de position élémentaire et descriptif sommaire des tableaux

sur base de ce qui est visible et accessible lors du contrôle

Note : ces croquis ne remplacent pas les schémas unifilaires et de position réglementaires
