## Rapport de contrôle d'installations électriques à basse et à très basse tension

RÉF. 151/2023/90062/01:2

**DATE DU CONTRÔLE** 17/11/2023 **AGENT VISITEUR** Soufian Rozaine  
**ADRESSE DU CONTRÔLE** Avenue de la Ferme Rose 9 (étage Rez-de-chaussée) - 1180 Uccle **TYPE DE CONTRÔLE** Visite de contrôle vente ancienne installation (8.4.2.)

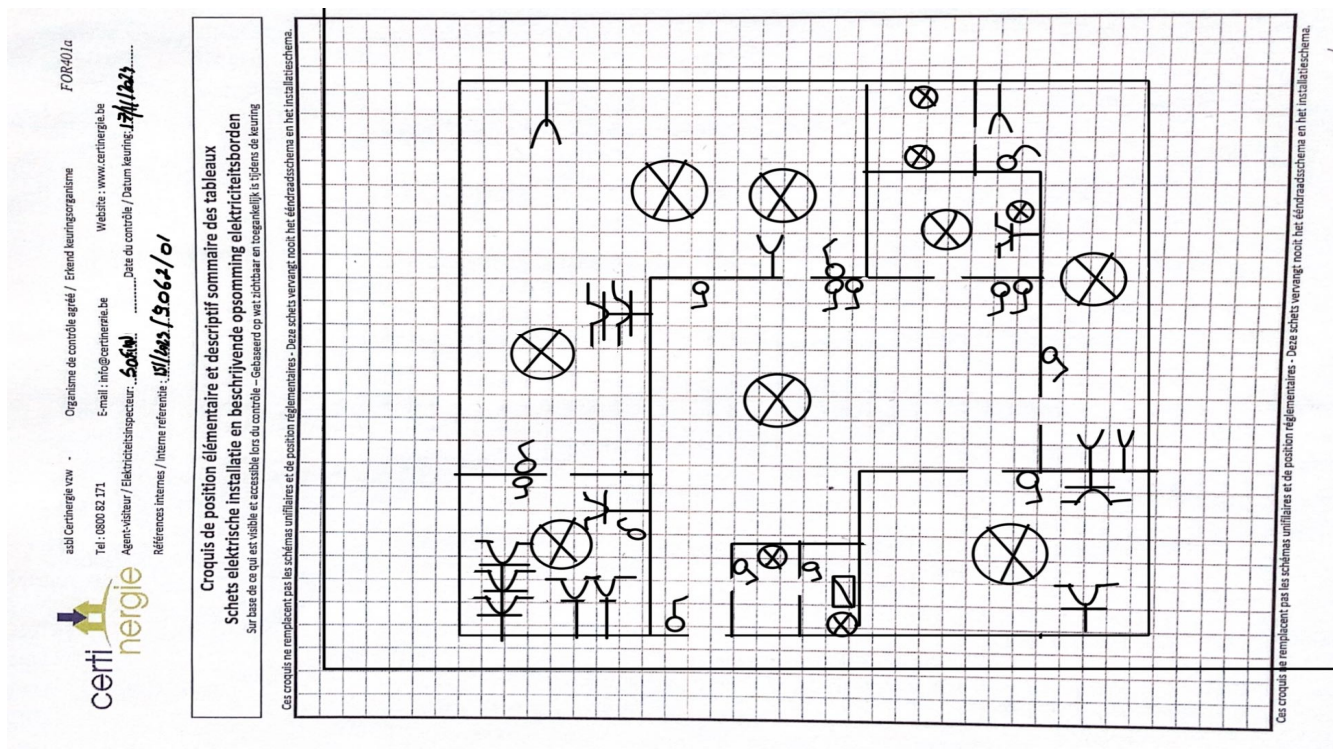
### Croquis de position élémentaire et descriptif sommaire des tableaux

sur base de ce qui est visible et accessible lors du contrôle  
Note : ces croquis ne remplacent pas les schémas unifilaires et de position réglementaires
