## Controlebezoek – Periodiek [Hfst 6.5]

**Verslagnummer:** 18/18032024/32807/1/1

Primulalei 8, 2610, Antwerpen (België)

**Datum van de keuring:** 18/03/2024

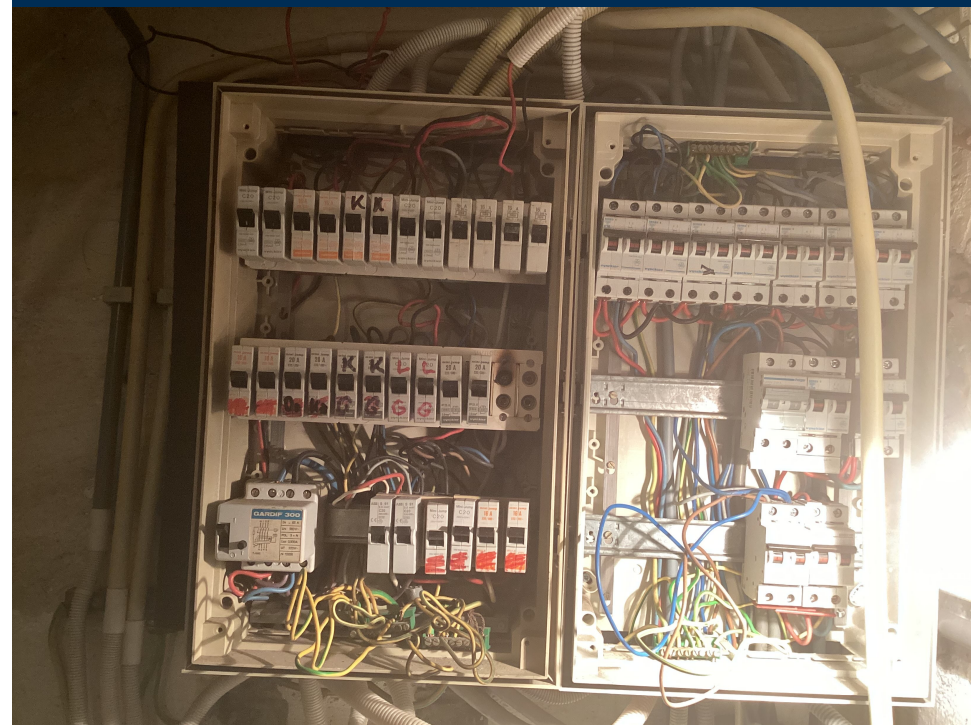
Elektrisch bord

- Het verdeelbord is niet conform. – oAfd 5.3.5.1 ; oAfd 4.2.2.1.b
- Het verdeelbord is onvoldoende gemarkeerd. Individuele markering, voedingsspanning en/of gevarendriehoek ontbreken. - oAfd 3.1.3.3; Afd 9.4.1

- Er is geen deur aan het bord. oAfd 4.2.2.3; oAfd 4.2.2.1.b; oAfd 5.3.5.1
- het eendraadsschema en situatieplan zijn niet aanwezig. – oAfd 3.1.2.1
- De beschermingsgraad van de ruimte moet ten minste IPXX-D zijn voor ruimtes publiek toegankelijk en IPXX-B voor gewone ruimtes. – oAfd 4.2.2.3

- Het elektrische bord beschikt niet over een afdoende beschermingsplaat [oAfd 5.3.5.1]
- De installatie is niet aangevuld met een differentieelstroombeschermingsinrichting met hoge of zeer hoge gevoeligheid – oAfd 4.2.4.3
