## Rapport de contrôle d'installations électriques à basse et à très basse tension

RÉF. 157/2024/74865/01:1

DATE DU CONTRÔLE 13/08/2024 (13:15 - 14:24)  
ADRESSE DU CONTRÔLE Avenue Decroly 1 - 7110 Houdeng-Goegnies

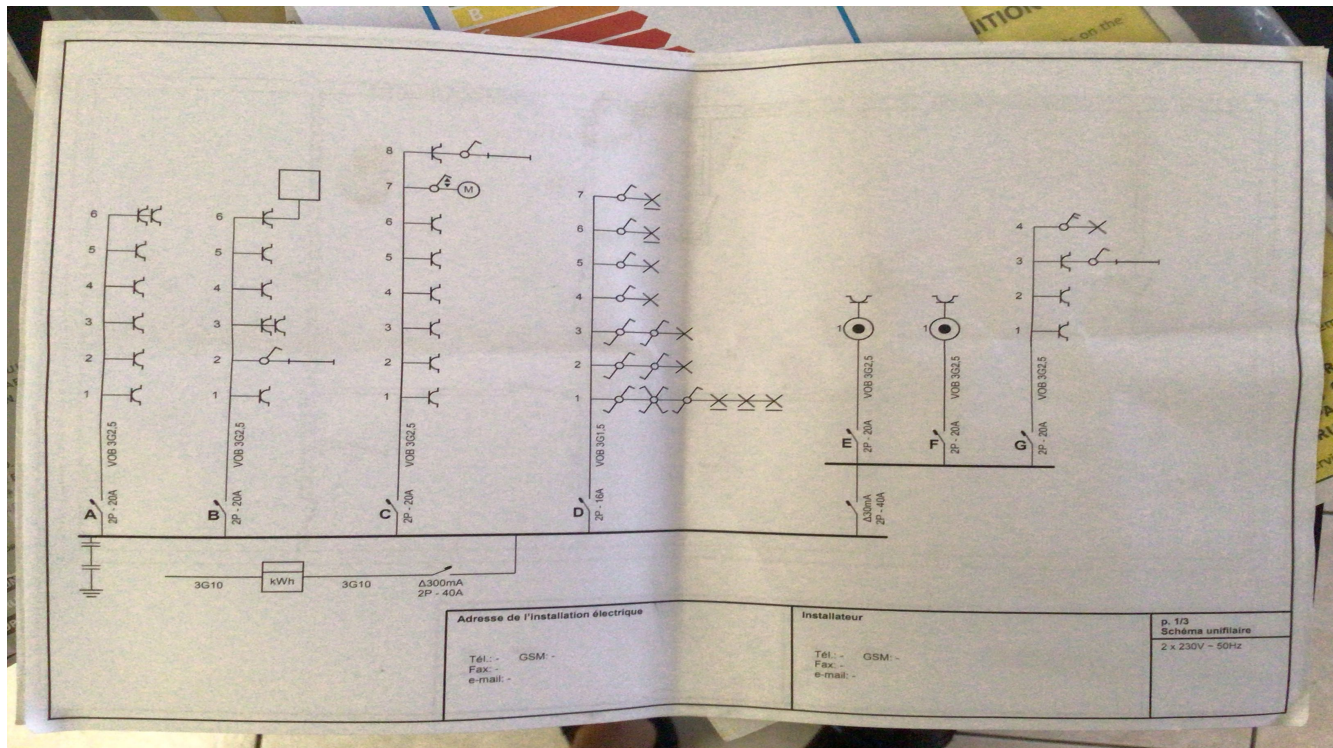
Schéma(s) unifilaire(s) de l'installation

- Les schémas unifilaires et plans de position ne correspondent pas à la réalité. - 3.1.2.;6.4.6.;6.5.7.;9.1.2.
- Les schémas unifilaires et plans de position ne sont pas conformes. - 3.1.2.;6.4.6.;6.5.7.;9.1.2.
