## PROCES-VERBAL DE CONTROLE D'UNE INSTALLATION ELECTRIQUE BASSE TENSION

ADRESSE INSTALLATION: Chapelle de la Forêt  
2820 Bonheiden  
PROPRIETAIRE: M. Wautelaet  
Adresse: M. Wautelaet  
DEMANDEUR: M. Wautelaet  
Adresse: M. Wautelaet  
INSTALLATEUR: M. Wautelaet  
Adresse: M. Wautelaet  
TVA ou CI: Bonheiden

Date du contrôle: 28/7/2005 Complément au rapport n° 206120  
Type de contrôle: examen de conformité - visite de contrôle suivant:  
(RGIE art. 270) (RGIE art. 271) (RGIE art. 276) (RGPT art. 262) (RT art. 231)  
Type d'installation: Nouvelle - Extension - Modification - Temporaire - Existante - Renforcement. Type locaux: Immobilier  
Début travaux: Fondations avant - après 1.10.81 - Installation électrique avant - après 1.10.81 - 1.1.83. - BA4/BA5: oui - non.  
Raccordement: Tension 230V V Protection raccordement: Existant A Inter. gén.: type: 240V  
Câble de branchement: type: Existant mm<sup>2</sup> Câble d'aliment. tableau princ.: type: 240V mm<sup>2</sup>  
Type électrode de terre: boucle - barres - piquets - conducteur horizontal. Réseau: TT - TN - IT - TT  
Nombre de tableaux: 3; Nombre de circuits term.: 21/0/5; RA: 100 Ohm; RI tot 150 Mohm.

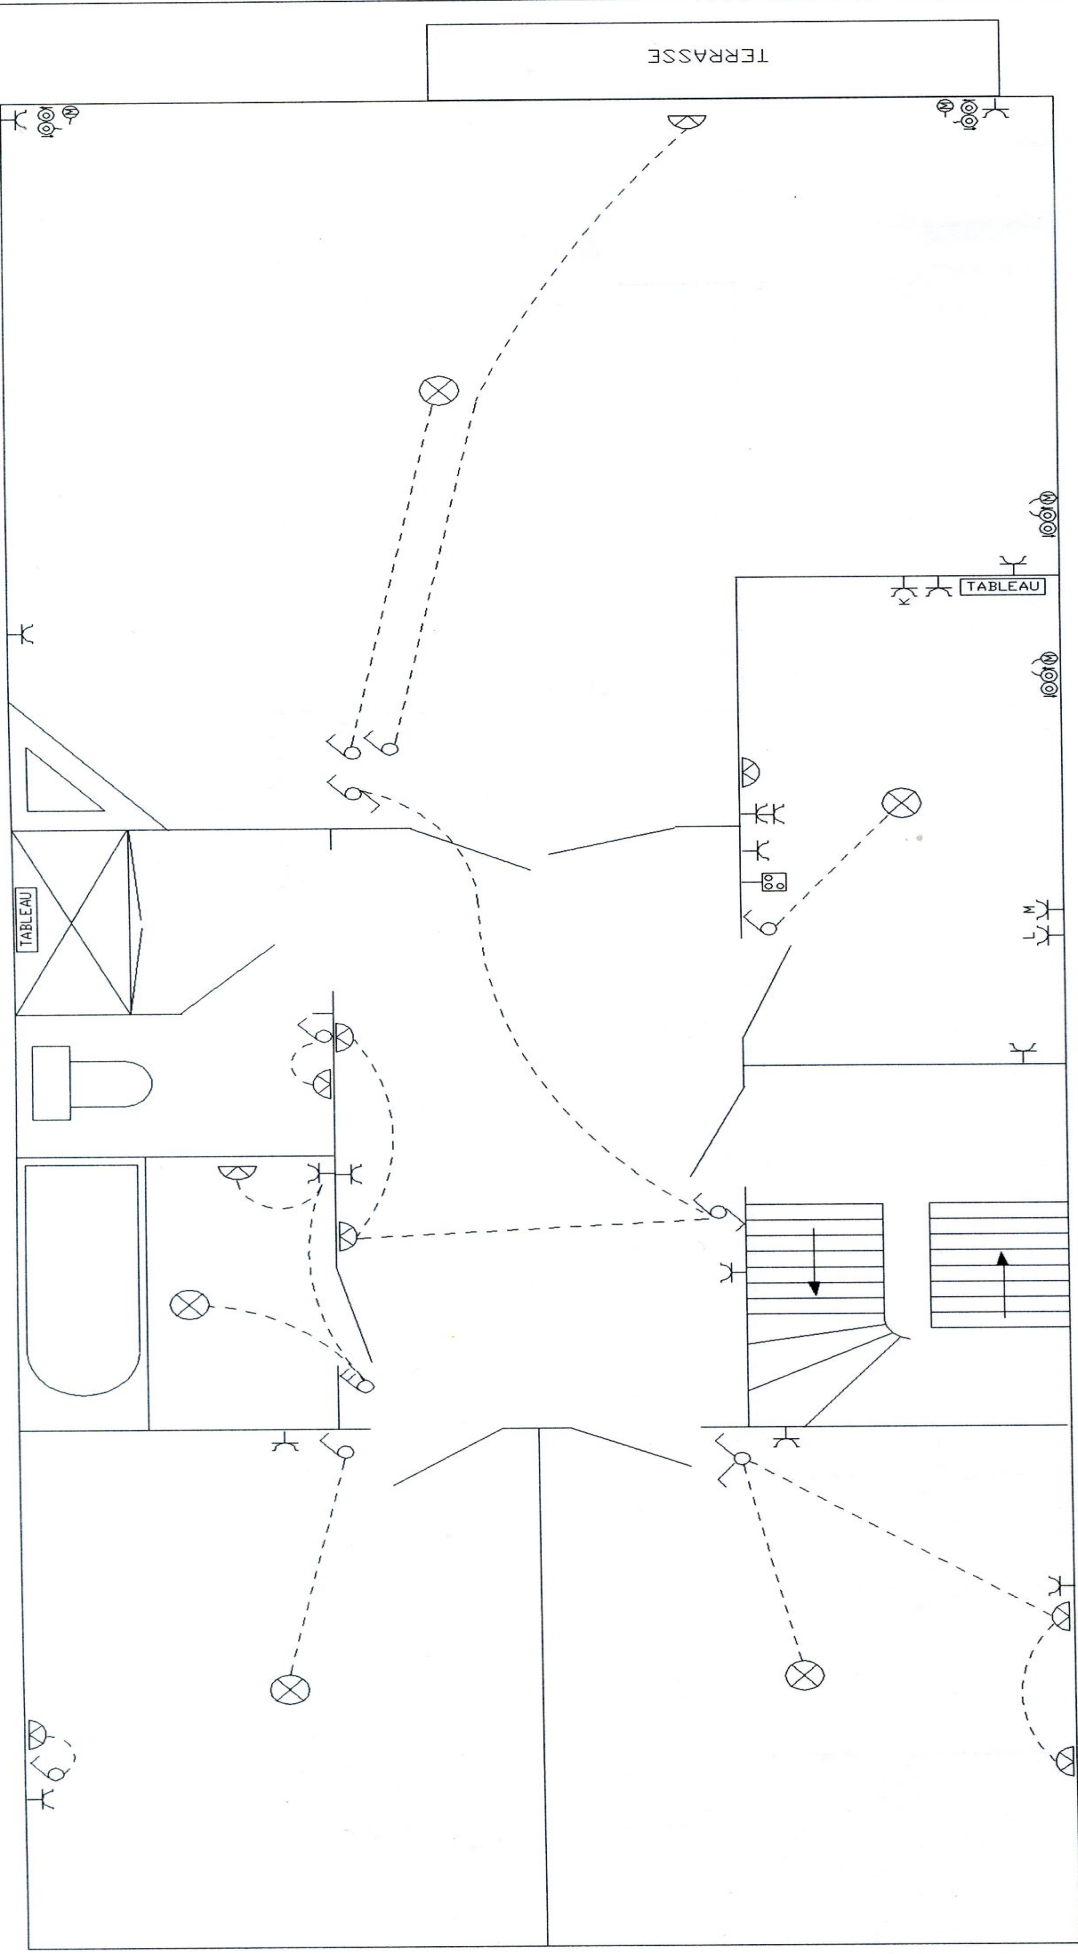
FACADE CLOS DE LA FORET

N.B. MA RESPONSABILITE EST LIMITEE A L'ADAPTATION DU TABLEAU CUISINE  
ET DES PROTECTIONS GENERALES.

INSTALLATION EXISTANTE

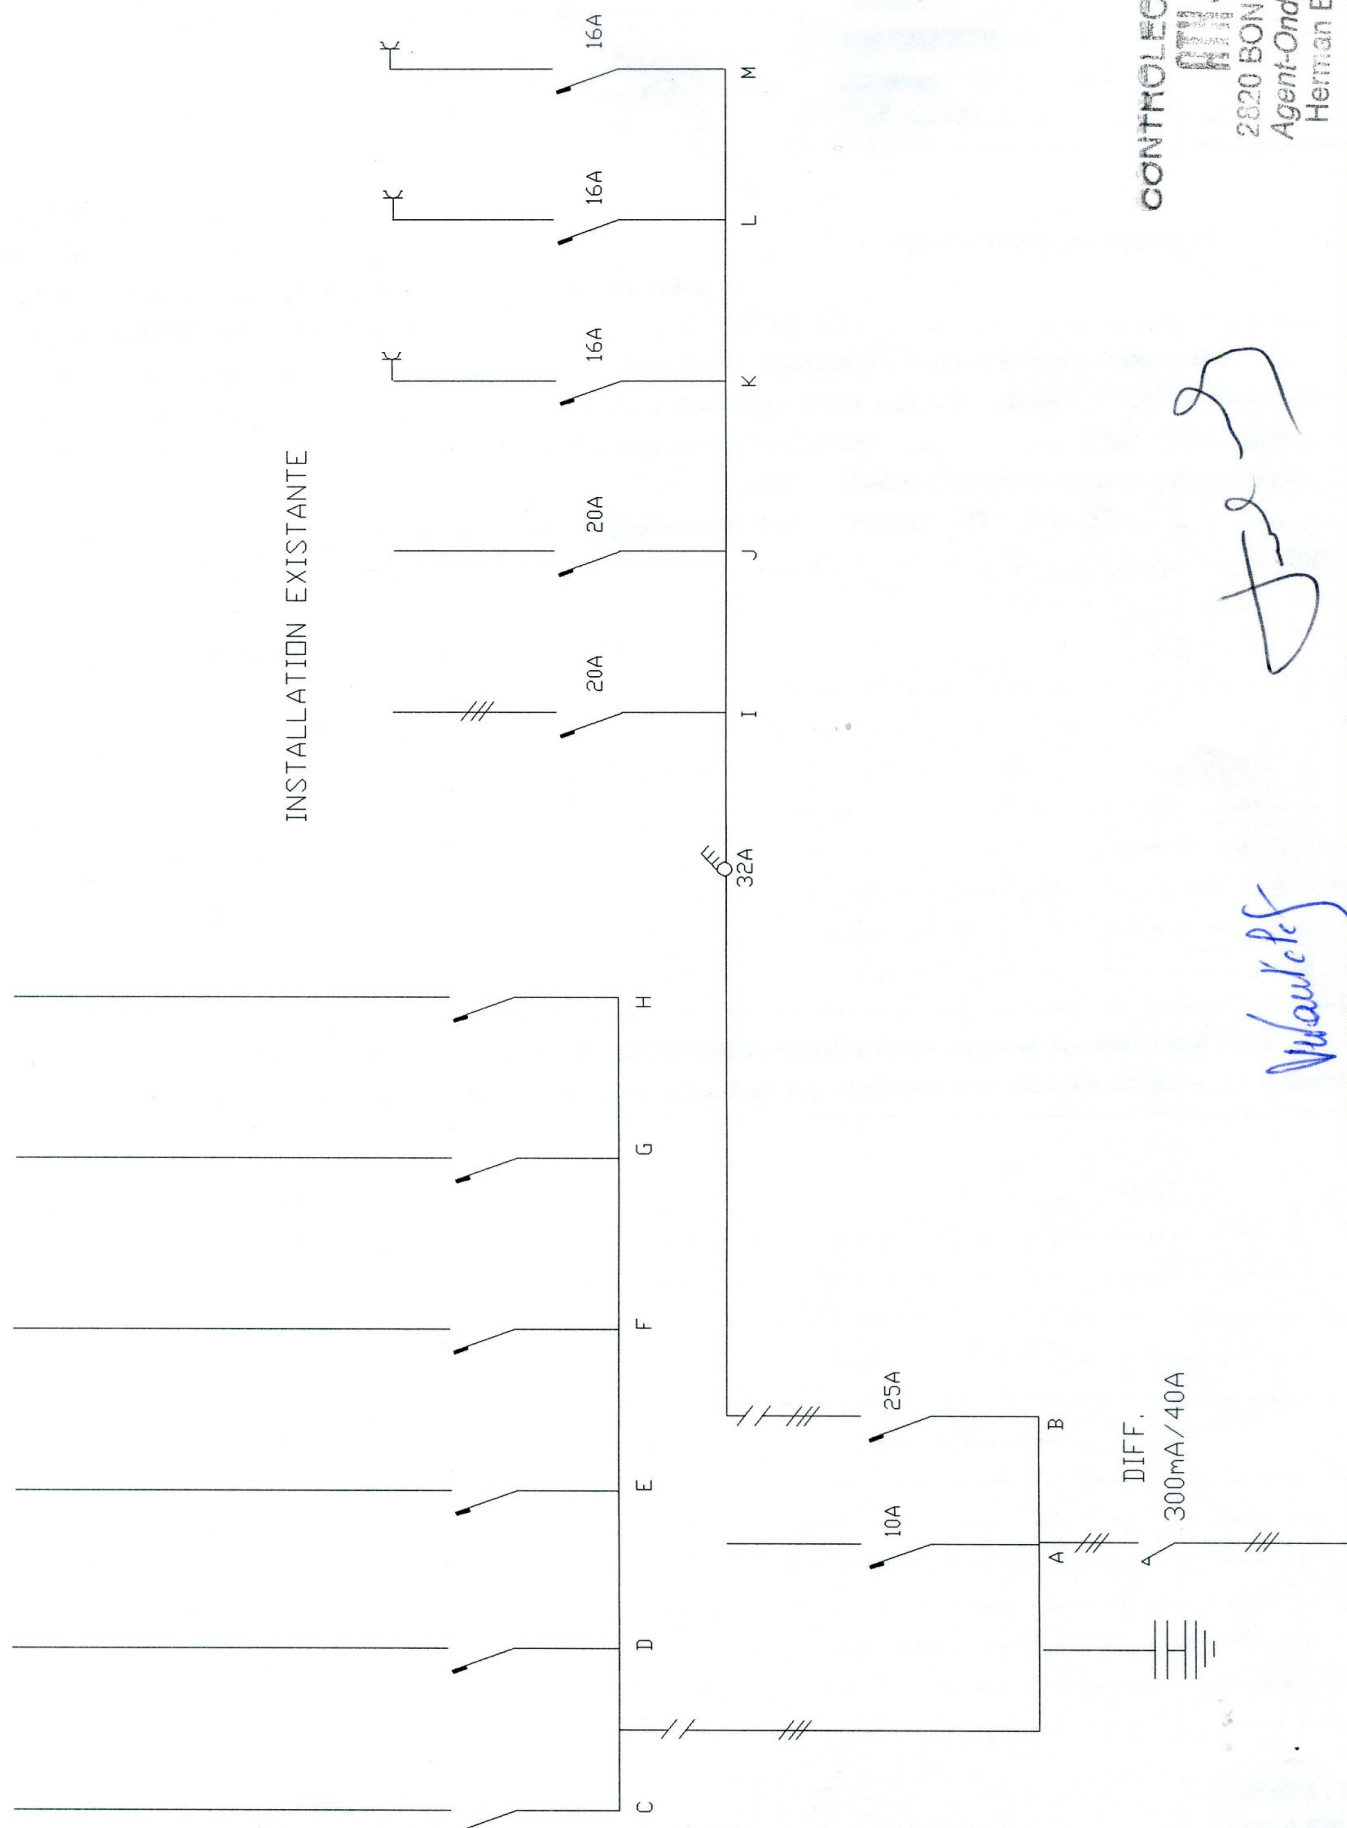
schéma unifilaire / positif  
ADS 400/300 A 0/10  
Tullewaert II 3/10/15/15/15/15
