Rapport de contrôle d'installations électriques à basse et à très basse tension

RÉF. 24/2024/73109/01:2

DATE DU CONTRÔLE 24/07/2024 (11:05 - 11:37) AGENT VISITEUR Jean-Philippe Givron
ADRESSE DU CONTRÔLE Chaussée de Gilly 250 - 6220 Fleurus TYPE DE CONTRÔLE Visite de contrôle vente ancienne installation (8.4.2)

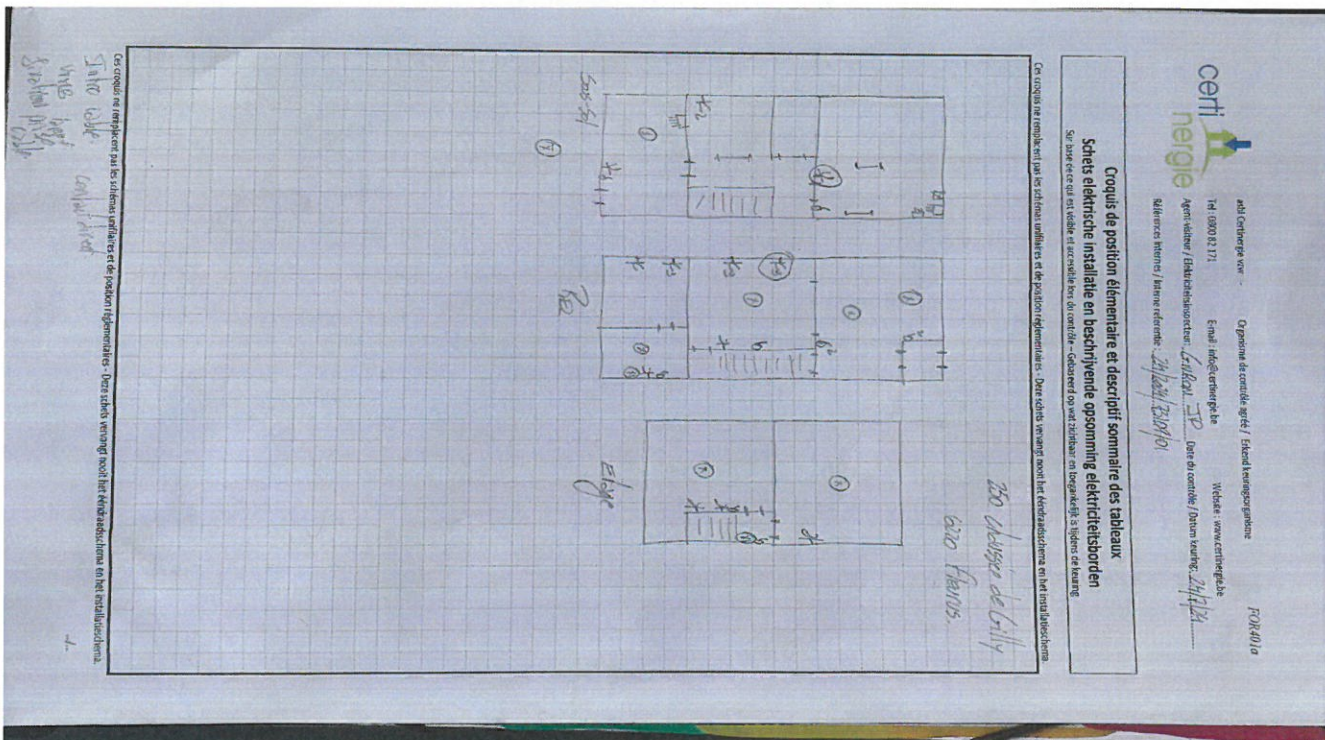
Croquis de position élémentaire et descriptif sommaire des tableaux

sur base de ce qui est visible et accessible lors du contrôle
Note : ces croquis ne remplacent pas les schémas unifilaires et de position réglementaires
