Rapport de contrôle d'installations électriques à basse et à très basse tension

RÉF. 108/2024/78047/01:1

DATE DU CONTRÔLE 16/09/2024 (14:18 - 15:02) AGENT VISITEUR Arnaud Buekenhoudt
ADRESSE DU CONTRÔLE Rue des Bleuets 38 - 1330 Rixensart TYPE DE CONTRÔLE Visite de contrôle vente ancienne installation (8.4.2.)

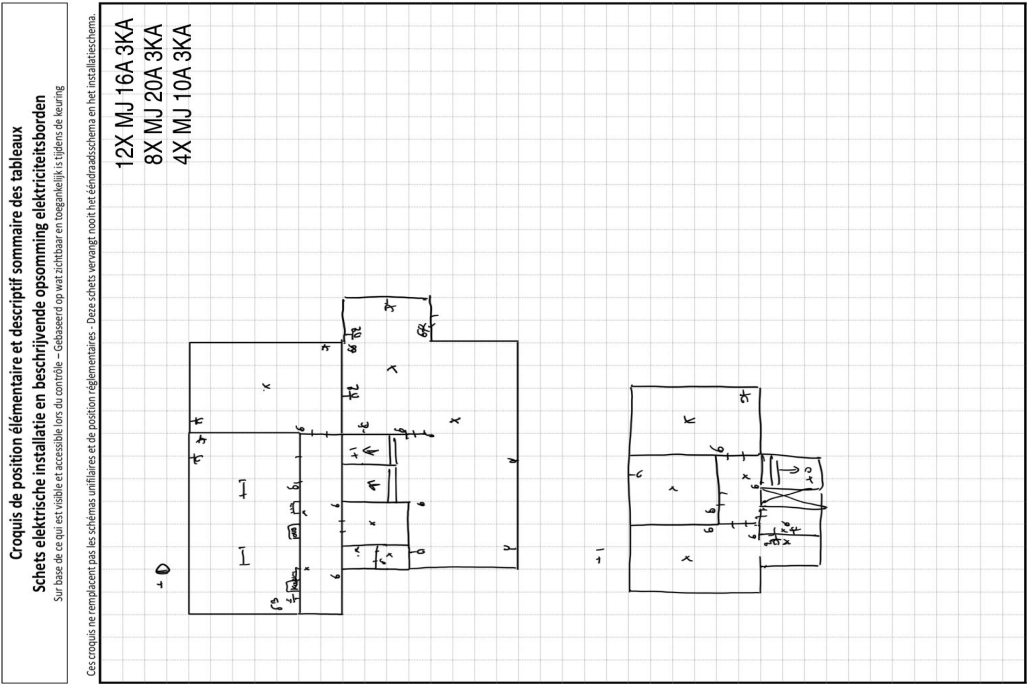
Croquis de position élémentaire et descriptif sommaire des tableaux

sur base de ce qui est visible et accessible lors du contrôle
Note : ces croquis ne remplacent pas les schémas unifilaires et de position réglementaires
