RAPPORT N°

GEM/15/30795852/00/FR/000

## Installations électriques à basse tension et à très basse tension (Livre 1 - AR 8/09/2019) - Direction générale de l'Énergie

Rue d'Elvaux 9 - 4650 Herve

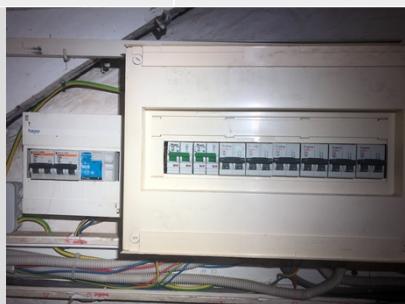
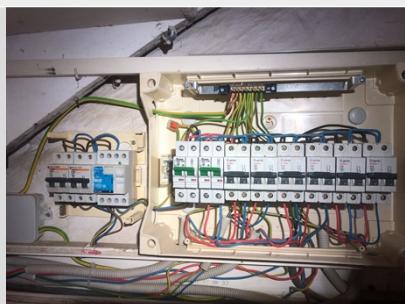
### Caractéristiques du tableau : TD 1

Localité	Cave
Nombre de dispositif à courant différentiel-résiduel	1
Nombre de circuits	10

( Photo extérieur )

( Photo intérieur )

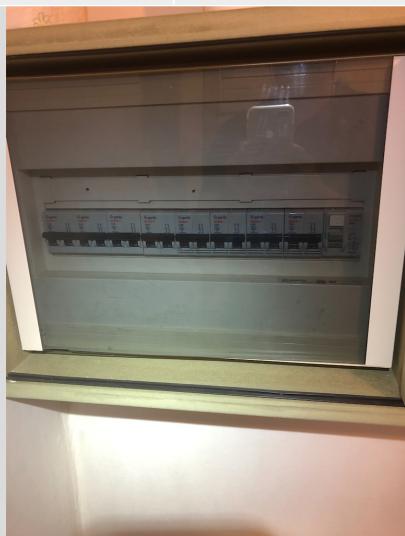
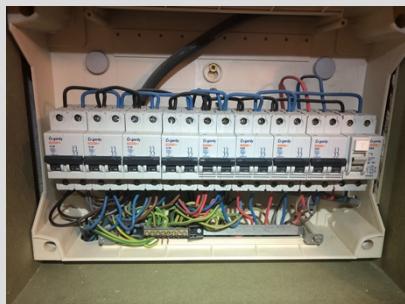
### Caractéristiques du tableau : Td2

Localité	Etage
Nombre de dispositif à courant différentiel-résiduel	1
Nombre de circuits	8

( Photo extérieur )

( Photo intérieur )

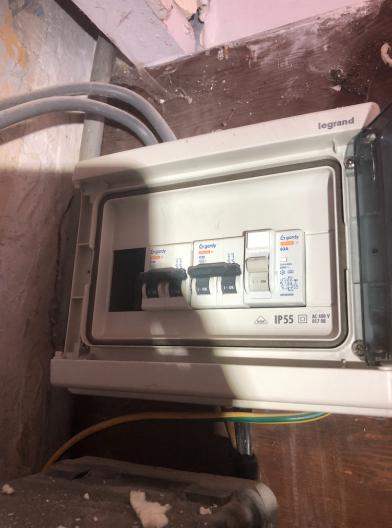
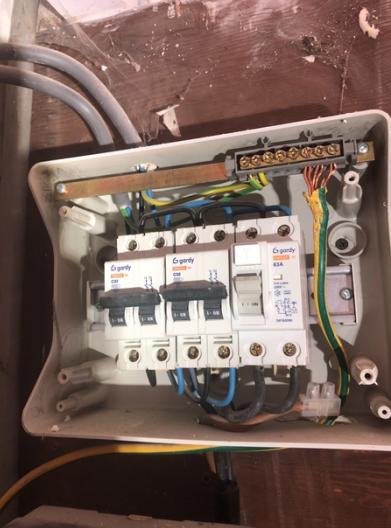
Caractéristiques du tableau : TGBT

Nombre de dispositif à courant différentiel-résiduel	1
Nombre de circuits	2

( Photo extérieur )

( Photo intérieur )

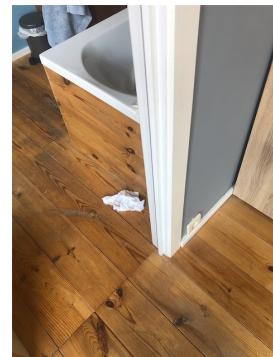
## SDB 1

- les appareils et/ou le matériel électrique installé est inadéquat pour le volume de la salle d'eau (L1: 5.1.4.; 9.1.6.; 7.1.3.1.).

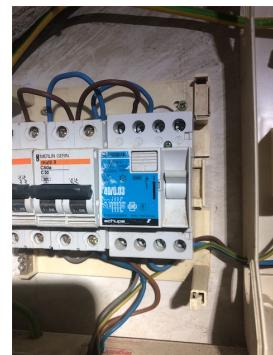
## TABL. : TD 1

- (Re)placer la porte et/ou l'écran de protection du tableau. Possibilité de contact avec des pièces nues sous tension (L1: 4.2.2.3.; 5.3.5.1.; 5.1.4.; L2: 4.2.2.2.; 5.1.4.; L3: 4.2.2.3.; 5.1.4.).
- Prévoir un interrupteur sectionneur général multipolaire (L1: 5.3.5.1.; L3: 5.3.5.1.).
- Le dispositif à courant différentiel-résiduel ne présente plus les garanties de sécurité nécessaires (L1: 1.4.2.1.; L3: 1.4.2.1.).
- Revoir le raccordement de l'interrupteur différentiel, le bouton 'test' est inopérant (L1: 5.3.5.3.; L3: 5.3.5.3.).

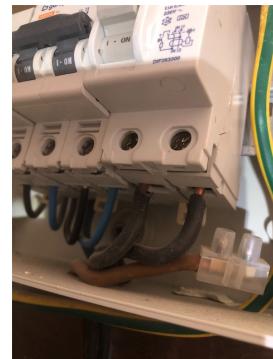
**TABL. : TGBT**

- Prévoir un interrupteur différentiel général, muni d'un dispositif de plombage, à l'origine de l'installation (L1: 4.2.4.3.).

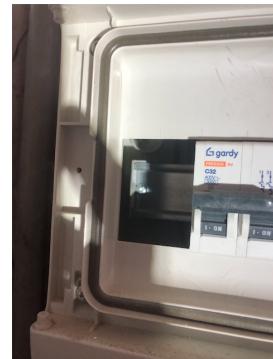
- Prévoir du matériel dont le degré de protection est au moins IPXX-B (L1: 4.2.2.3.; 4.2.2.4.; 5.1.4.; L2: 4.2.2.2.; 4.2.2.3. 5.1.4.; L3: 4.2.2.2.; 4.2.2.3.; 5.1.4.).

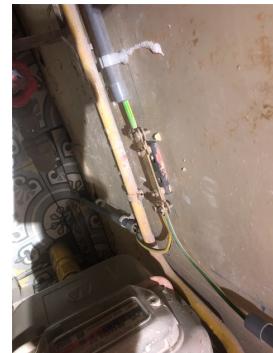
### PRISE DE TERRE

- Les connexions à la borne principale de terre de l'installation doivent être réalisées côté amont pour les conducteurs de protection et/ou les liaisons équipotentielles et côté aval pour le conducteur de terre. Terre non mesurable
