## Controlebezoek - Periodiek [Hfst 6.5]

Verslagnummer: 18/25102024/39781/1/1

Inspectie adres: Hardenvoort 10 1e verdiep -  
(Bus B), 2060 Antwerpen (België)  
De fundering dateert van: Voor 1 oktober 1981  
Type: Controlebezoek - Periodiek [Hfst 6.5]

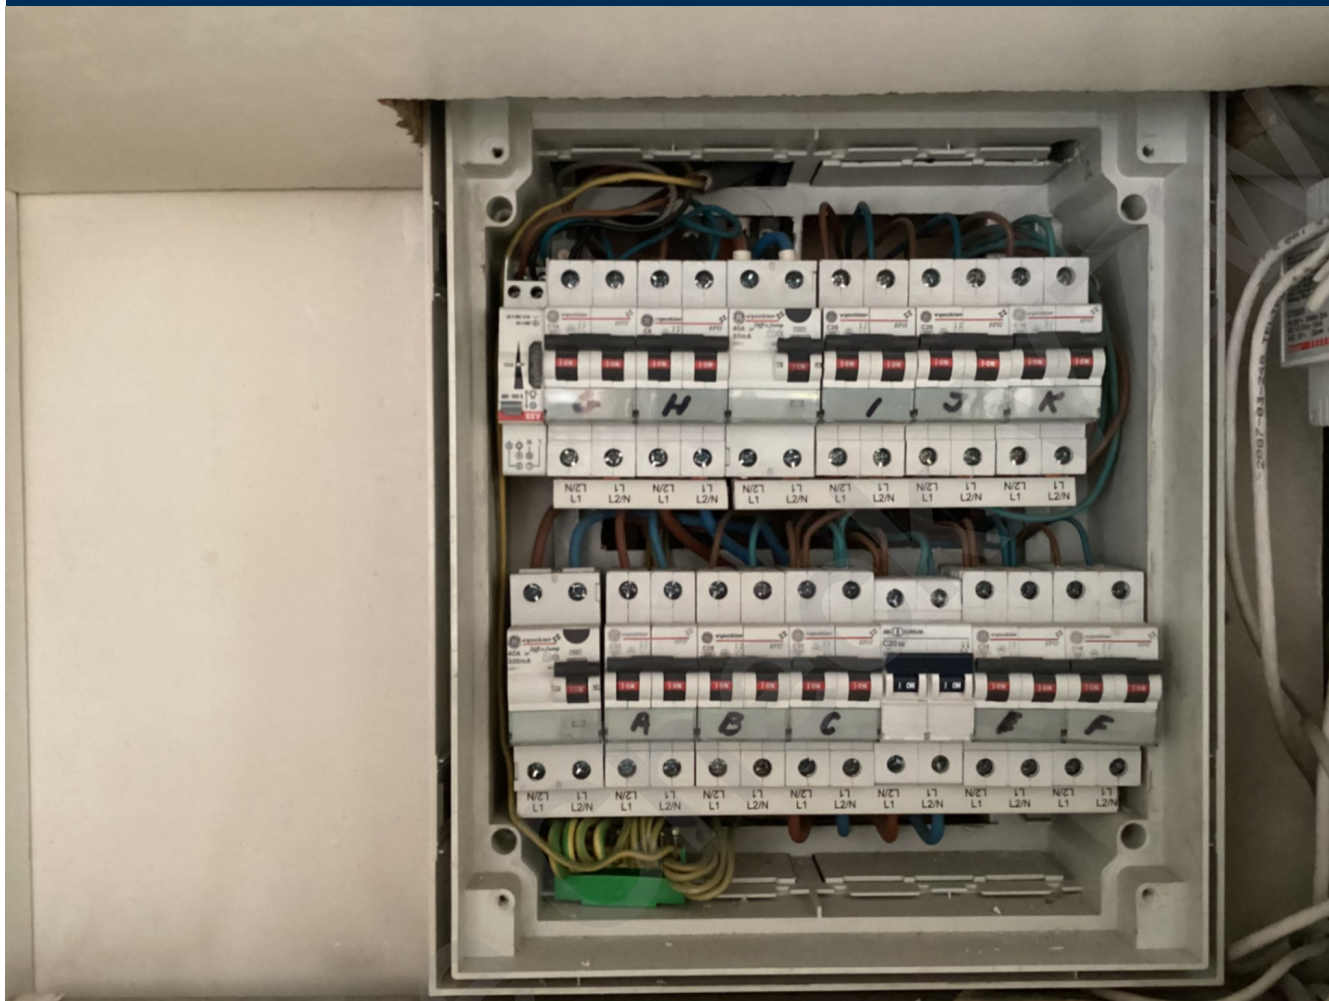
## Elektrisch bord

- Er ontbreken afdekplaatjes in het elektrisch bord. - Afd 5.2.6; oAfd 4.2.2.3
- Er is geen deur aan het bord. - oAfd 4.2.2.3; oAfd 4.2.2.1.b; oAfd 5.3.5.1
