## Rapport de contrôle d'installations électriques à basse et à très basse tension

RÉF. 95/2024/82329/D01:2

**DATE DU CONTRÔLE** 05/11/2024 (10:50 - 11:26)  
**ADRESSE DU CONTRÔLE** rue Arthur Pollet 2 - 7170 Manage

**AGENT VISITEUR** Youri Saweryniuk  
**TYPE DE CONTRÔLE** Visite de contrôle vente ancienne installation (8.4.2.)

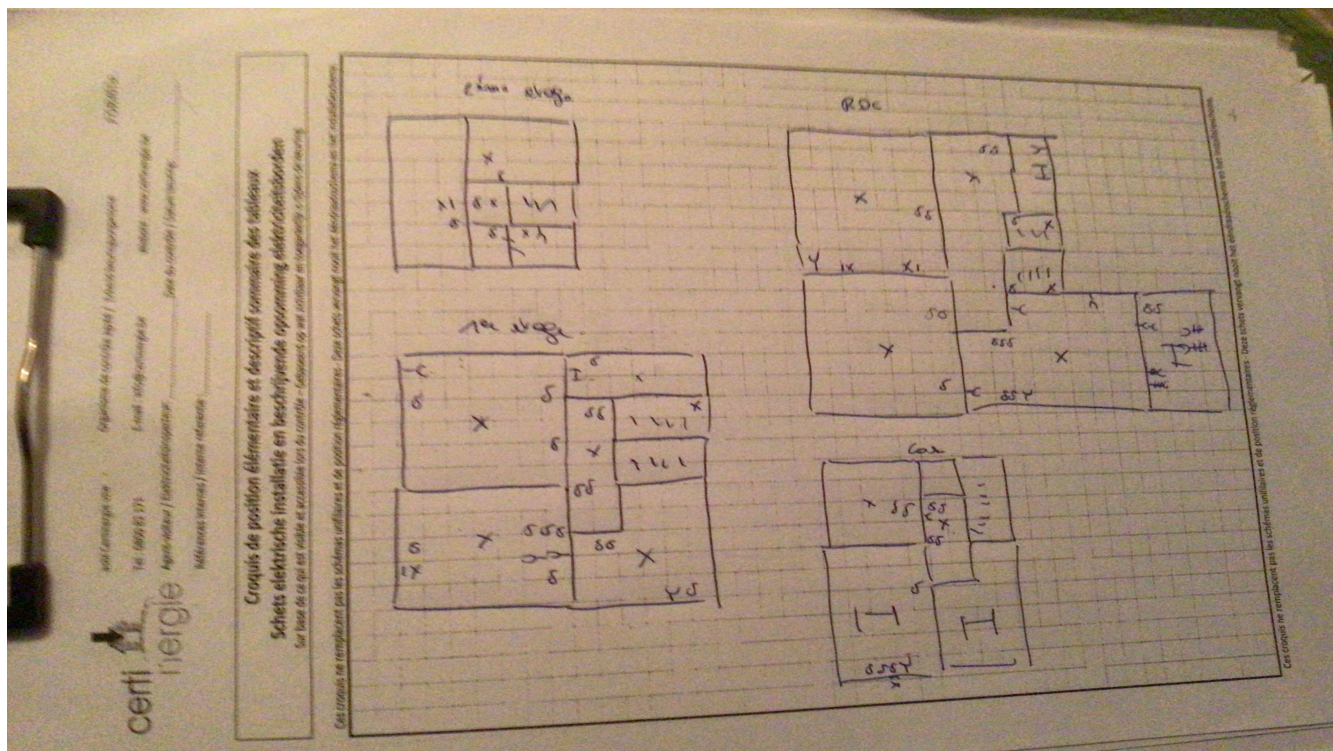
### Croquis de position élémentaire et descriptif sommaire des tableaux

sur base de ce qui est visible et accessible lors du contrôle  
Note : ces croquis ne remplacent pas les schémas unifilaires et de position réglementaires
