## Controlebezoek - Periodiek [Hfst 6.5]

Verslagnummer: 6/25072024/36633/1/1

Inspectie adres: Viaduct-Dam 64 - Gelijkvloers,  
2060 Antwerpen (België)  
De fundering dateert van: Voor 1 oktober 1981  
Type: Controlebezoek - Periodiek [Hfst 6.5]

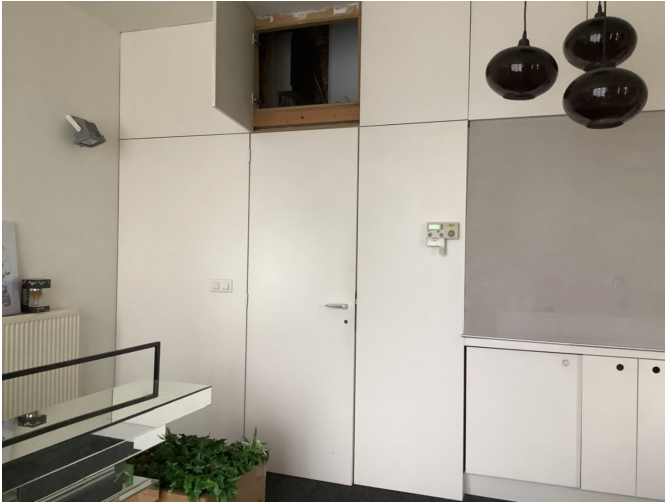
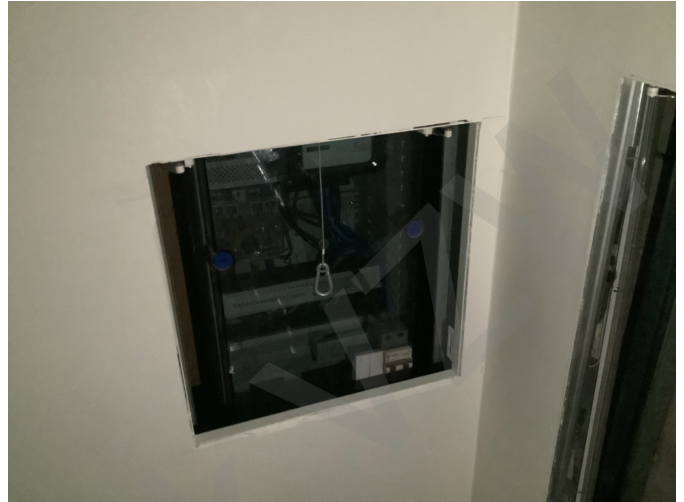
## Andere

- Het verdeelbord is niet toegankelijk. - oAfd 5.3.5.1
- Extra opmerking: Zie foto's
- De continuïteit van de PE, de stationaire toestellen klasse 1 en/of de equipotentiale verbindingen is niet verwezenlijkt. - oAfd 4.2.4.3
