Rapport de contrôle d'installations électriques à basse et à très basse tension

RÉF. 83/2024/73539/01:1

DATE DU CONTRÔLE 29/07/2024 (12:20 - 13:00) AGENT VISITEUR Dylan Jacqmin
 ADRESSE DU CONTRÔLE rue des Braconniers 30 - 7100 TYPE DE CONTRÔLE Visite de contrôle vente ancienne installation (8.4.2.)

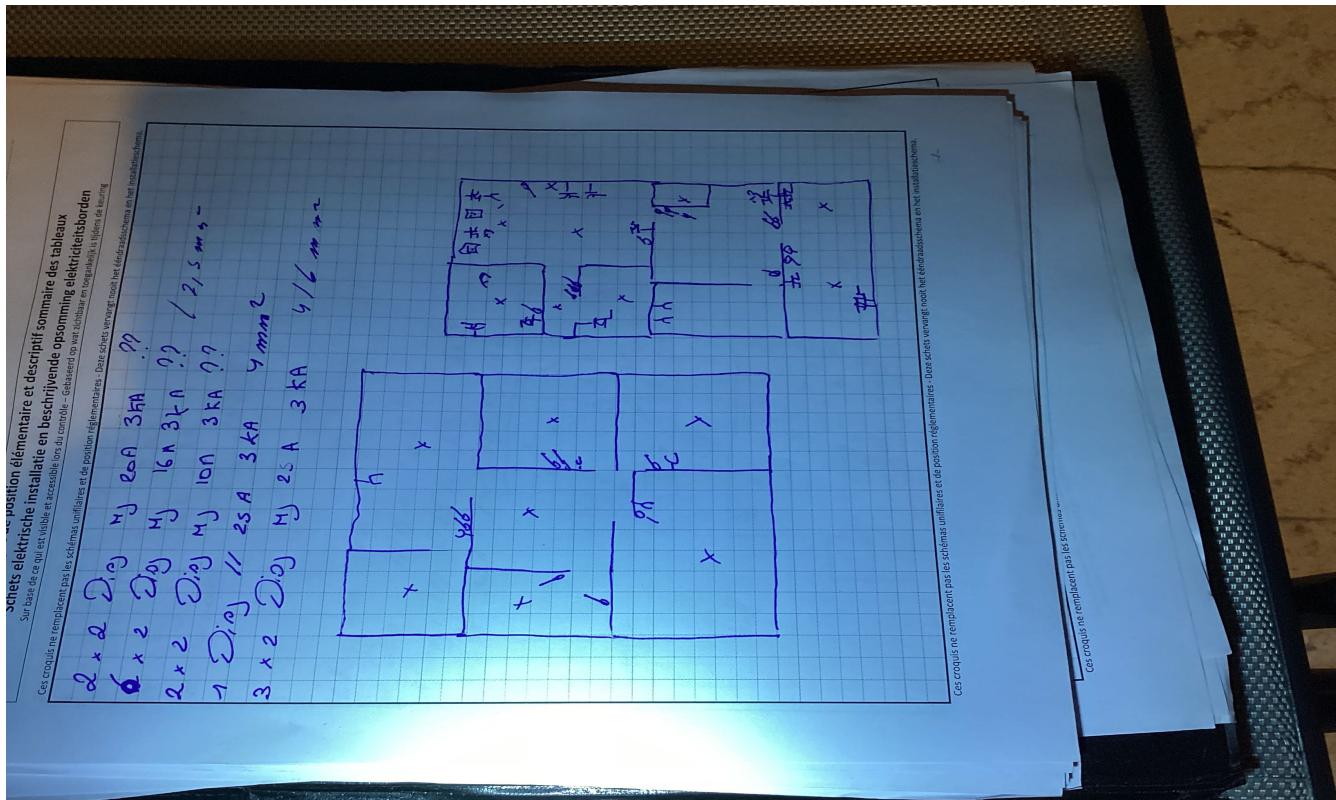
Croquis de position élémentaire et descriptif sommaire des tableaux
 sur base de ce qui est visible et accessible lors du contrôle. Gebaseerd op wat zichtbaar en toegankelijk is tijdens de controle
 Note : ces croquis ne remplacent pas les schémas unifilaires et de position réglementaires
