Rapport de contrôle d'installations électriques à basse et à très basse tension

RÉF. 31/2024/88230/01:1

DATE DU CONTRÔLE 17/12/2024 (14:31 - 14:54) AGENT VISITEUR Anthony Senni
 ADRESSE DU CONTRÔLE Rue de la Bruyère 151 - 7021 Mons TYPE DE CONTRÔLE Visite de contrôle vente ancienne installation (8.4.2.)

Adresse de l'installation	Rue de la Bruyère 151 - 7021 Mons
Type de locaux	Unité d'habitation (maison)
Objet du contrôle	Démantèlement et remplacement d'appareils électriques
Propriétaire	Mr. [REDACTED]
Responsable des travaux	[REDACTED]
Dérogations applicables/appliquées	Anciennes installations électriques domestiques (8.2.1) - Installations électriques domestiques ancien RGIE (8.2.2.)

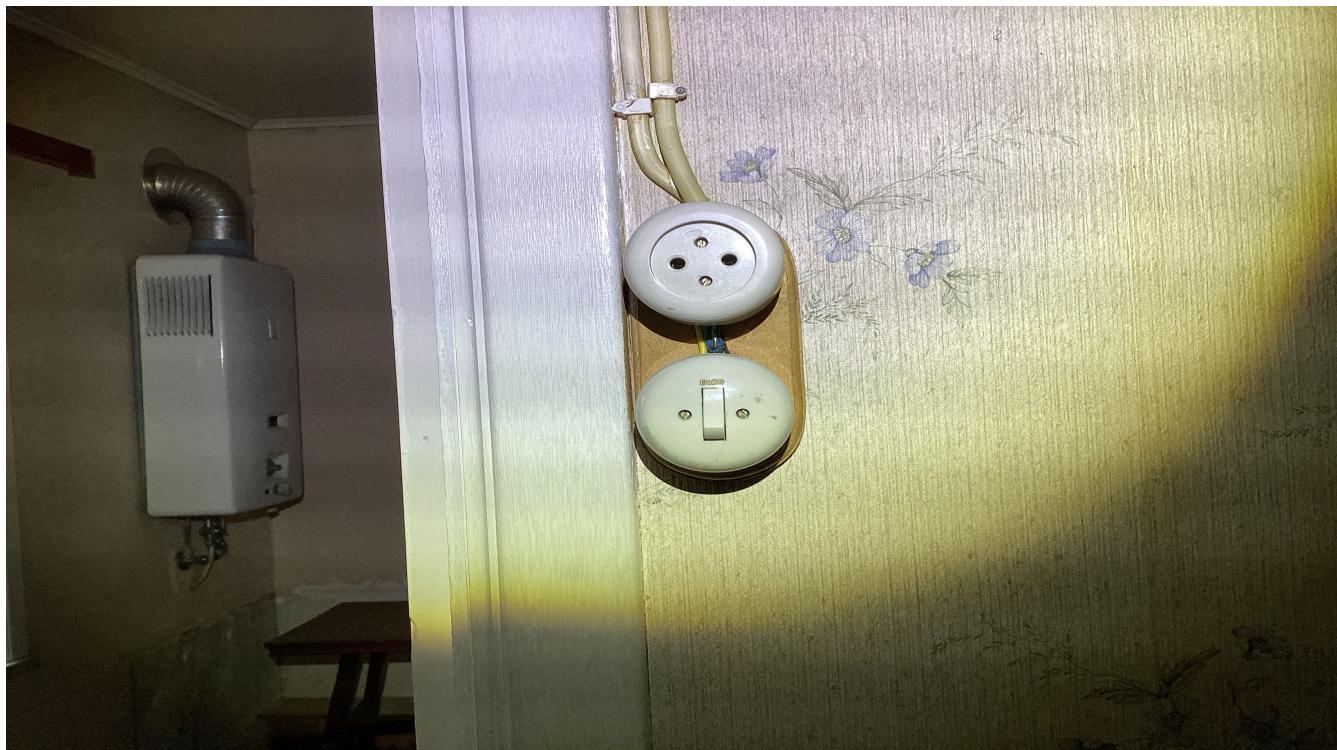
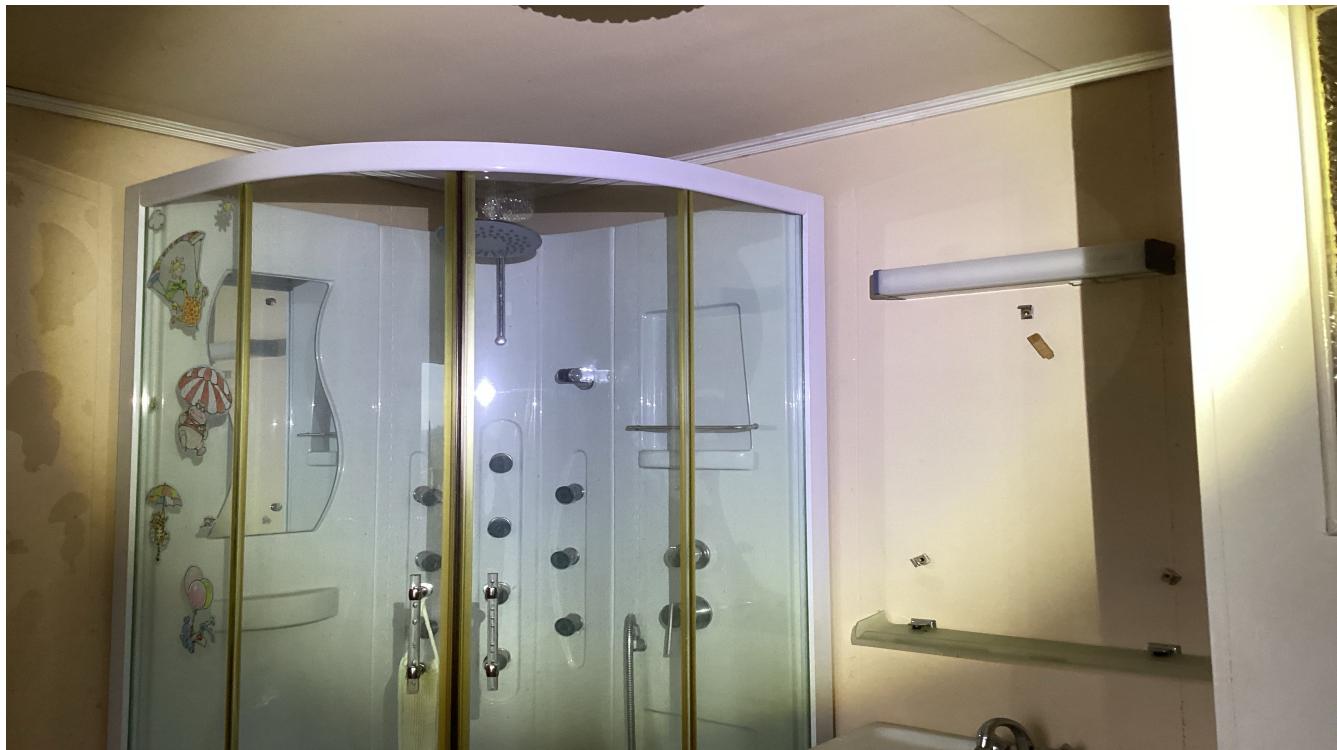
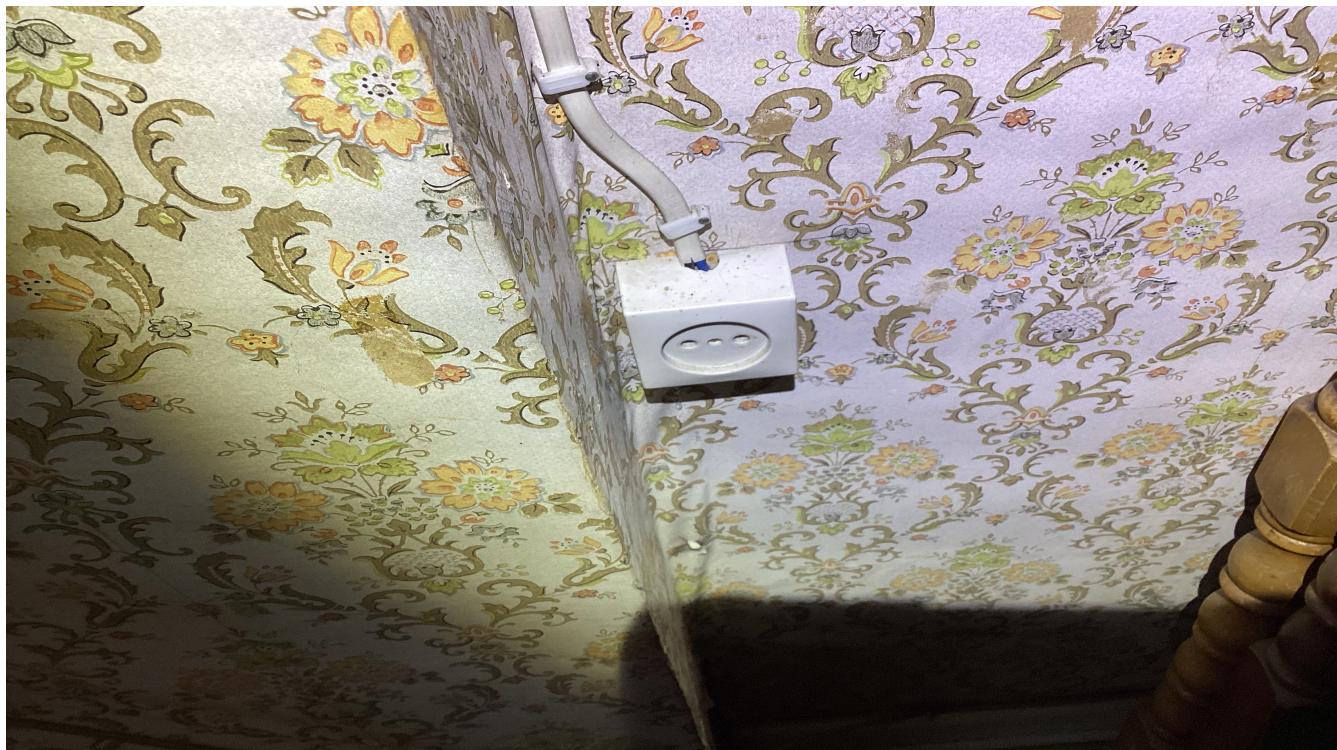
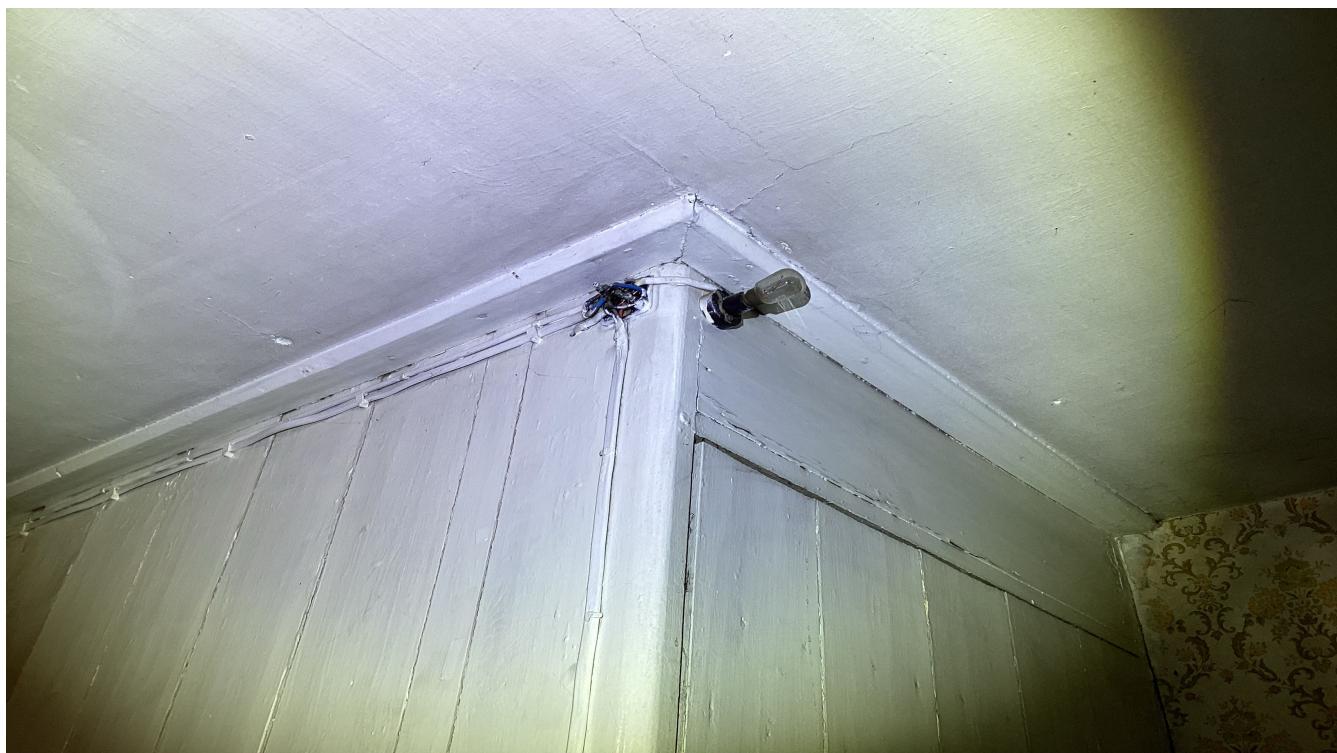
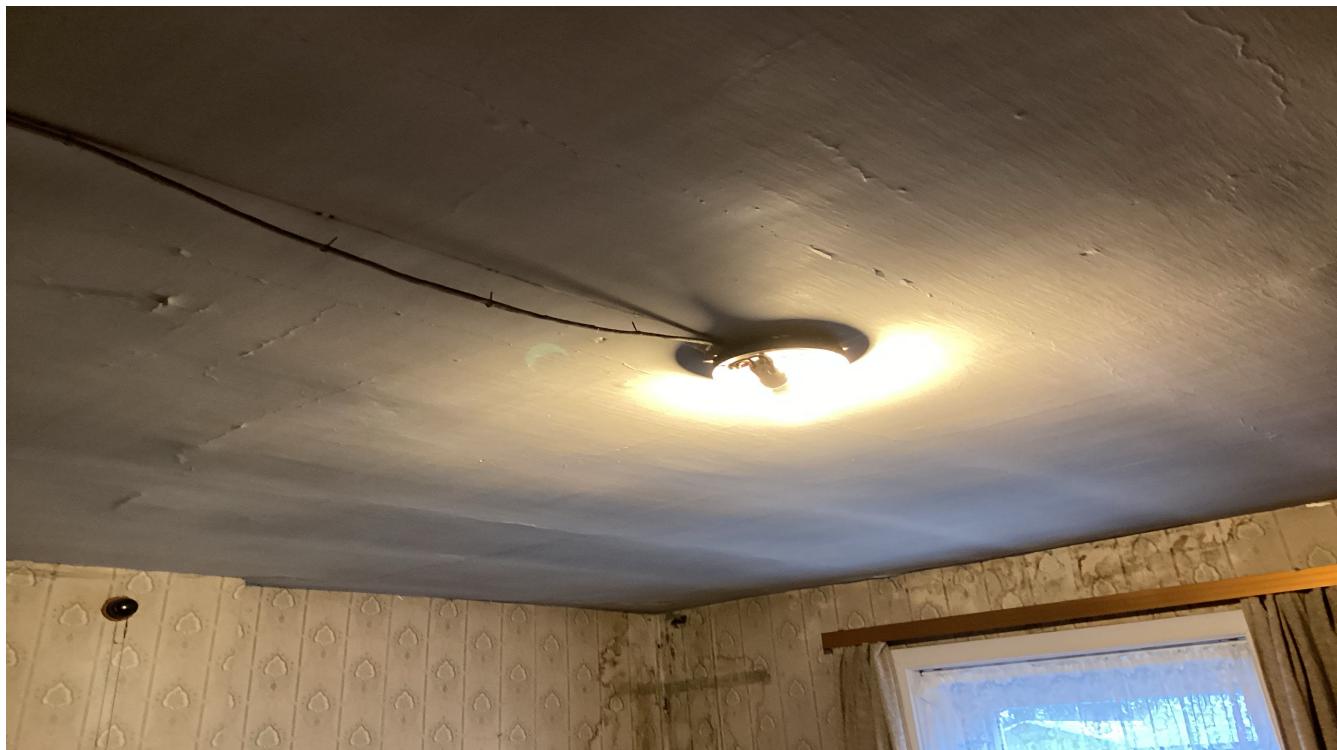
Autre(s)

- Le câble d'alimentation du tableau principal n'est pas conforme. - 4.4.1.5.;4.3.3.;5.2.7.
- Des contacts de terre de socles de prise de courant ne sont pas reliés au conducteur de protection de la canalisation électrique. - 6.4.6.4.;6.5.7.2.

- Le degré de protection d'enveloppe(s) n'est pas au moins égal à IPXX-B. - 4.2.2.1.;4.2.2.3.
- DPCDR (différentiel) de tête n'est pas complété par des dispositifs de protection à haute sensibilité - 4.2.4.3.b

- Les bases de fusibles/disjoncteurs à broches ne sont pas équipées d'éléments de calibrage. - 5.3.5.5.
- L'indice de protection contre les contacts directs des luminaires, socles de prises et/ou interrupteurs n'est pas suffisant - il faut placer des globes, des caches, des couvercles adaptés. - 4.2.2.

- Il faut revoir l'introduction des conducteurs dans le matériel électrique. - 4.2;5.3.4.2
- Des conducteurs du type VOB ne sont pas placés sous conduit et/ou comme il se doit. - 5.2.9.

- Les boîtes de dérivation ne sont pas fermées - protection contre les contacts directs pas assurée. - 5.2.6.1
- Il manque des rosaces derrière les prises et/ou interrupteurs en nécessitant. - 1.4.

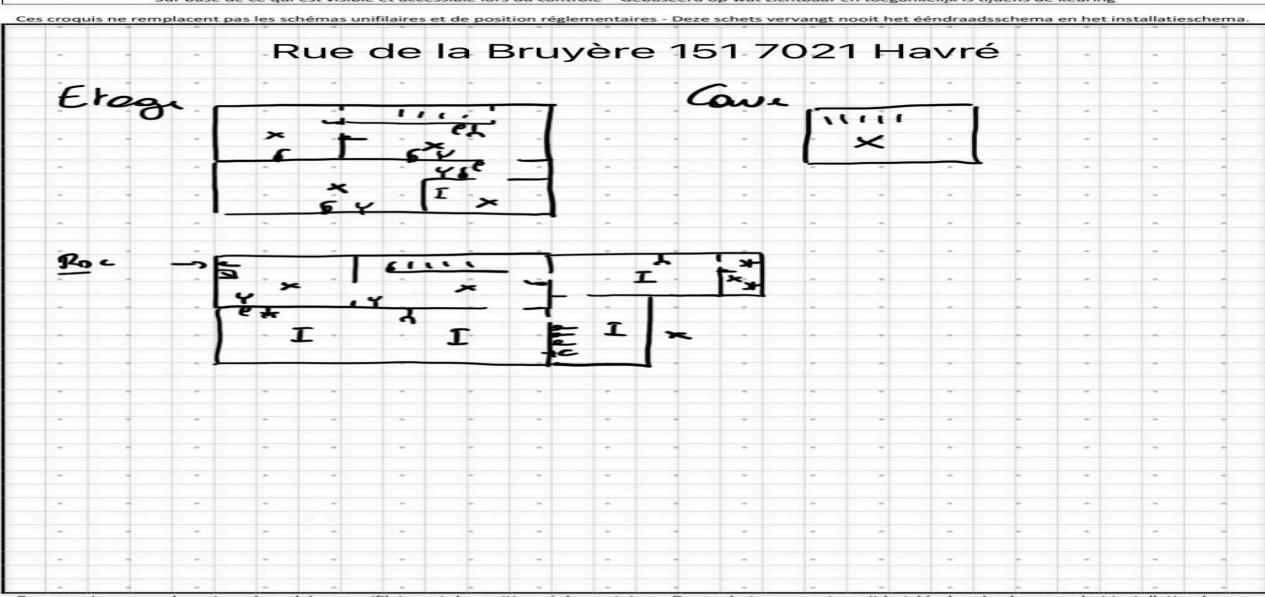
Croquis de position élémentaire et descriptif sommaire des tableaux
Schets elektrische installatie en beschrijvende opsomming elektriciteitsborden
 Sur base de ce qui est visible et accessible lors du contrôle — Gebaseerd op wat zichtbaar en toegankelijk is tijdens de keuring

Croquis de position élémentaire et descriptif sommaire des tableaux

sur base de ce qui est visible et accessible lors du contrôle

Note : ces croquis ne remplacent pas les schémas unifilaires et de position réglementaires
