## Rapport de contrôle d'installations électriques à basse et à très basse tension

RÉF. 158/2024/81739/01:2

**DATE DU CONTRÔLE** 21/10/2024 (9:15 - 9:50) **AGENT VISITEUR** Thierry Van Vooren  
**ADRESSE DU CONTRÔLE** Rue Anatole France 53 - 7100 La Louvière **TYPE DE CONTRÔLE** Visite de contrôle vente ancienne installation (8.4.2)

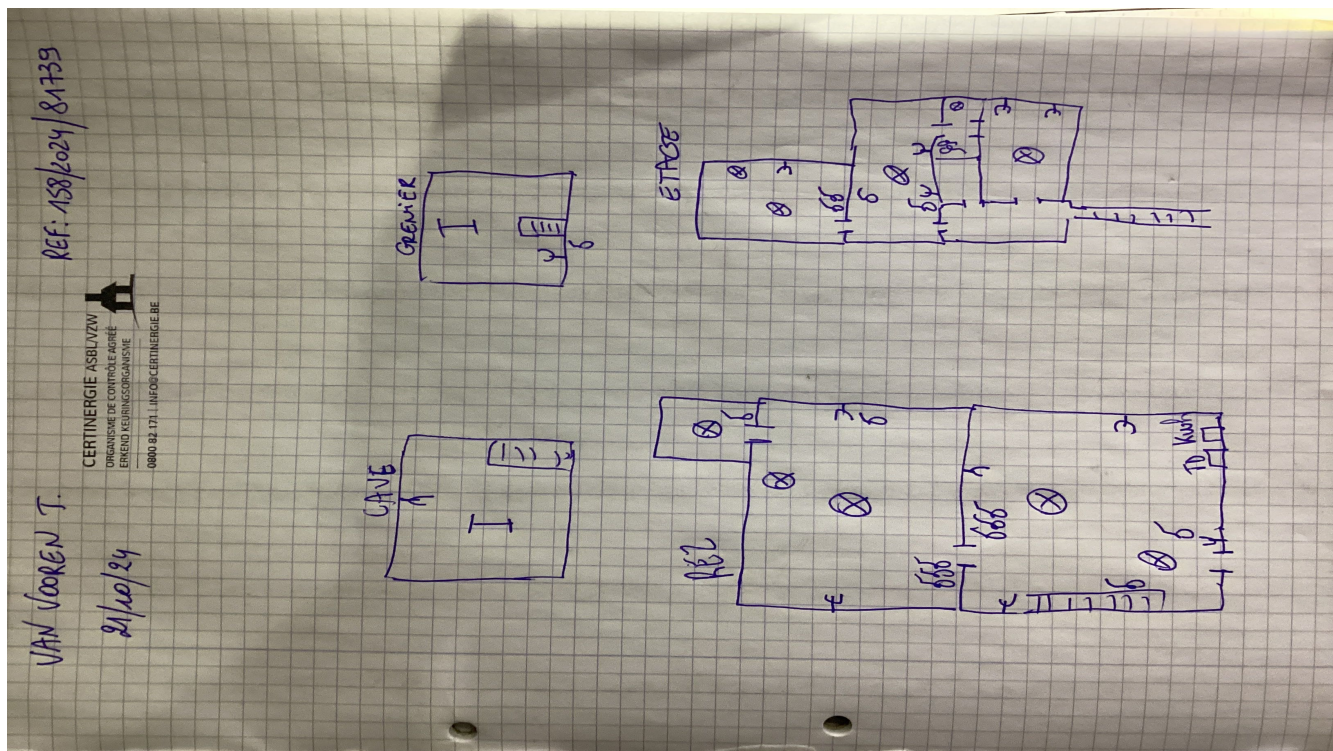
### Croquis de position élémentaire et descriptif sommaire des tableaux

sur base de ce qui est visible et accessible lors du contrôle  
Note : ces croquis ne remplacent pas les schémas unifilaires et de position réglementaires
