# Rapport de contrôle d'installations électriques à basse et à très basse tension

**RÉF. 19/2024/67140/01:1**

| ADRESSE DU CONTRÔLE | Rue Entre Les Ponts 18/rez<br>(étage Rez) - 4800 Verviers |

TYPE DE CONTRÔLE    Visite de contrôle vente ancienne installation (8.4.2.)

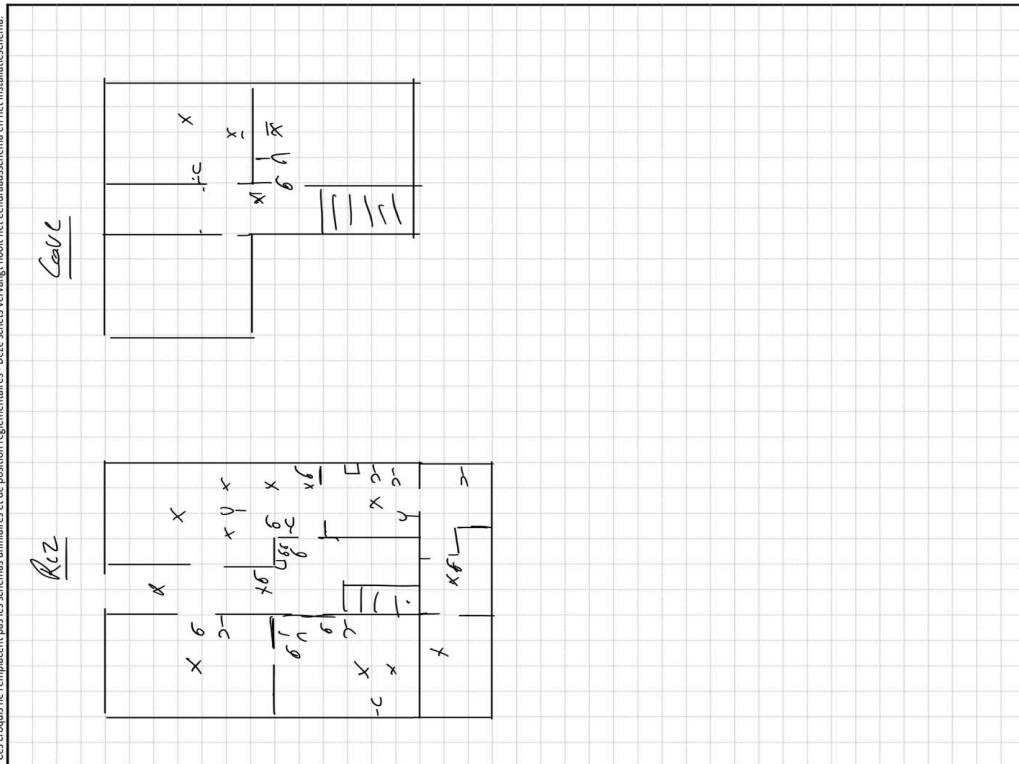
#### Croquis de position élémentaire et descriptif sommaire des tableaux

Sur base de ce qui est visible et accessible lors du contrôle - Gebaseerd op wat zichtbaar en toegankelijk is tijdens de keuring
