## Rapport de contrôle d'installations électriques à basse et à très basse tension

RÉF. 19/2024/67140/02:1

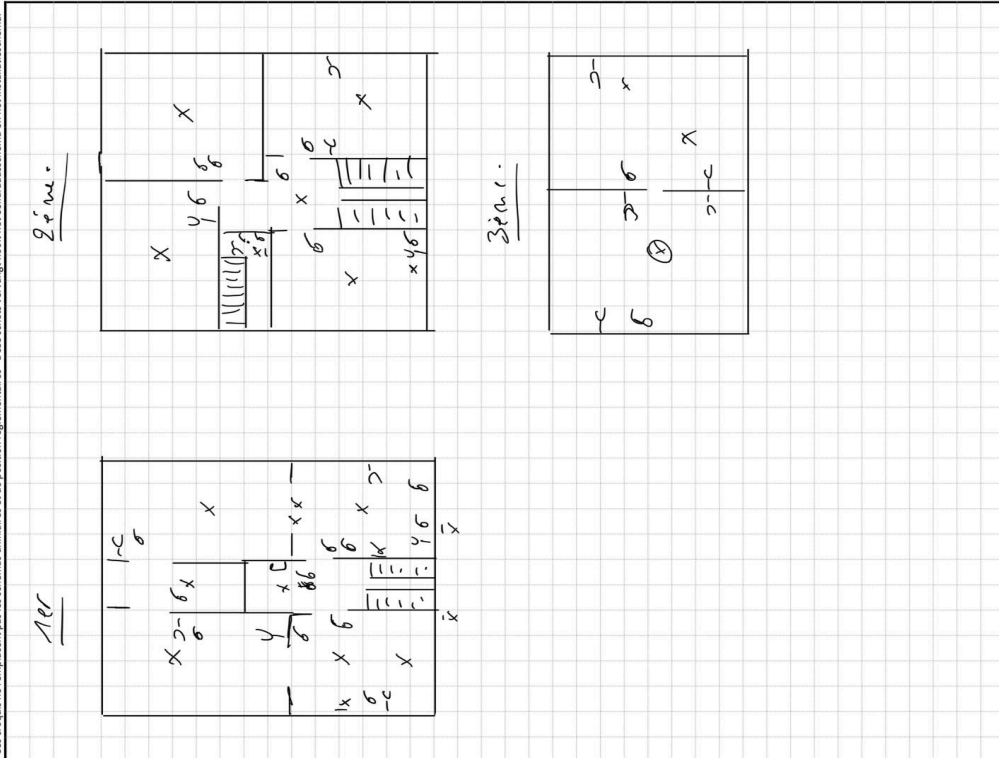
#### Croquis de position élémentaire et descriptif sommaire des tableaux

Sur base de ce qui est visible et accessible lors du contrôle - Gebaseerd op wat zichtbaar is tijdens de keuring
